# 通学路合同点検 要対策箇所図 (檜山郡上ノ国町 滝沢小学校校区)

別添②

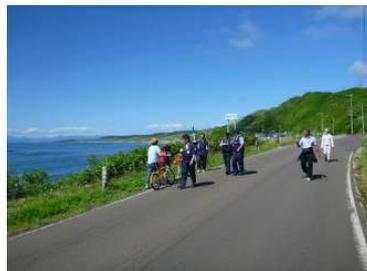
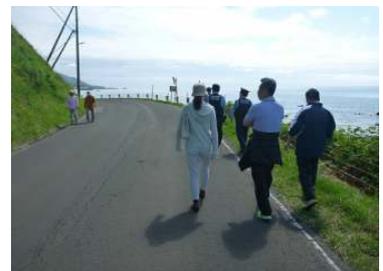
点検状況

①カーブの見通しが悪く道路も狭い。  
速度制限を守らない車が多い。

【対策】  
線形の改良を実施。警戒標識を設置。  
(上ノ国町施設課)
