## 第4章 史跡上之國館跡の現状と課題の整理

### 第1節 花沢館跡の現状と課題

## 第2節 洲崎館跡の現状と課題

### 第3節 勝山館跡の現状と課題

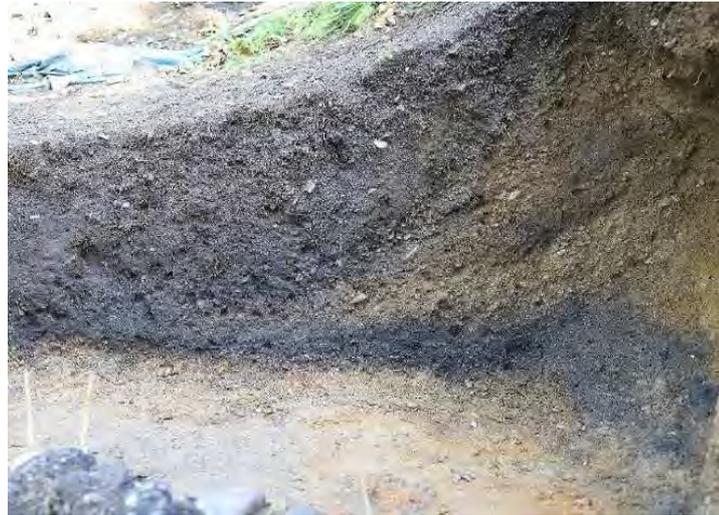
写真 4-5 焼土層 006

006 焼土層

- ・主郭には人為的な被熱によって、硬化した焼土層が点在する。この焼土が発生した理由については精査が必要となっている。現状では、覆土により埋め戻しを行い、保存している。

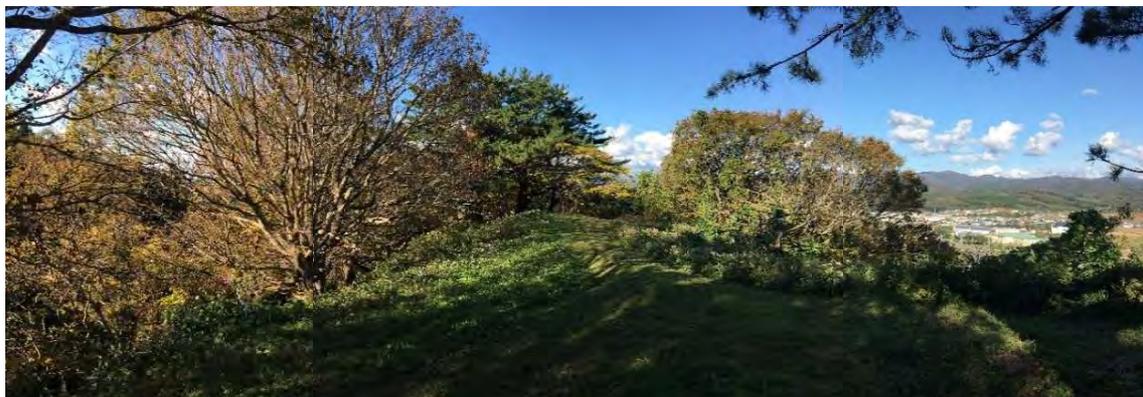
写真 4-7 頂上部の主郭から洲崎館方面を望む

花沢館跡は、両側を深く急な岩田沢、花見館沢に挟まれた尾根上に立地しており、標高約 60m の主郭から東側の岩田沢越しに、天の川方面、上ノ国のまちなみは望むことが出来る。平成 23 年（2011）に策定した保存管理計画では、「頂上部から対岸に位置する洲崎館跡が見通せるよう樹木の選択的伐採を行い植生管理に努める」としていたが、現状では針葉樹と広葉樹が生い茂り眺望が阻害されている。また、頂上部の主郭から腰曲輪への眺望についても針葉樹と広葉樹によって阻害されている。

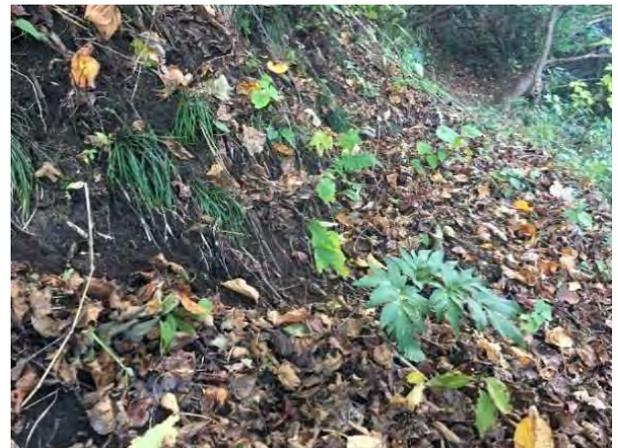
写真 4-12 旧道跡  
(土砂が流れ寸断している箇所) 008

- ・往時使われていたとされている旧道跡が残っており、現在も歩くことができる。
- ・花見館沢沿いを通り搦手方面につづく旧道跡の脇の法面が降雨などで浸食され、旧道跡が寸断している箇所が見られる。

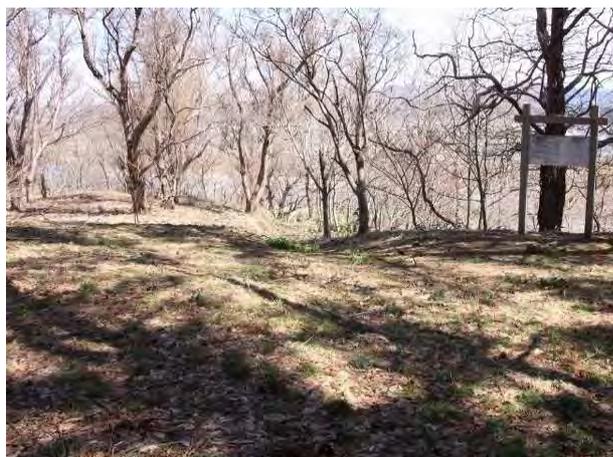
写真4-8 柵列跡（北西側に張り出した舌状台地） 009

- ・東西に長軸を持つ標高約 30m の腰曲輪で柵列跡を確認している。
- ・北西側に張り出した舌状台地でも柵列跡を確認している。
- ・いずれも覆土で埋め戻しを行い、遺構の保存をしている。そのため、現地で認識することは難しい。

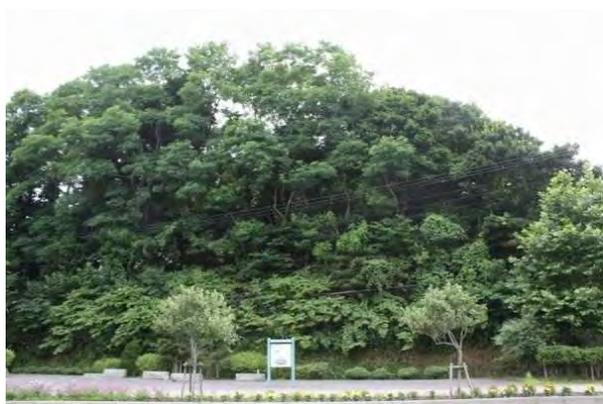
写真4-13 史跡周辺から花沢館跡を望む

主郭北側の腰曲輪等が位置している斜面には、植林したスギやトドマツ、カラマツの針葉樹が大きく成長し、館の遺構としての地形を、史跡外から望むことが出来ない状況となっている。

同時に、腰曲輪から主郭方向の眺望も樹木により阻害され、館の遺構として地形・景観を感じる事が出来ない状況となっている。

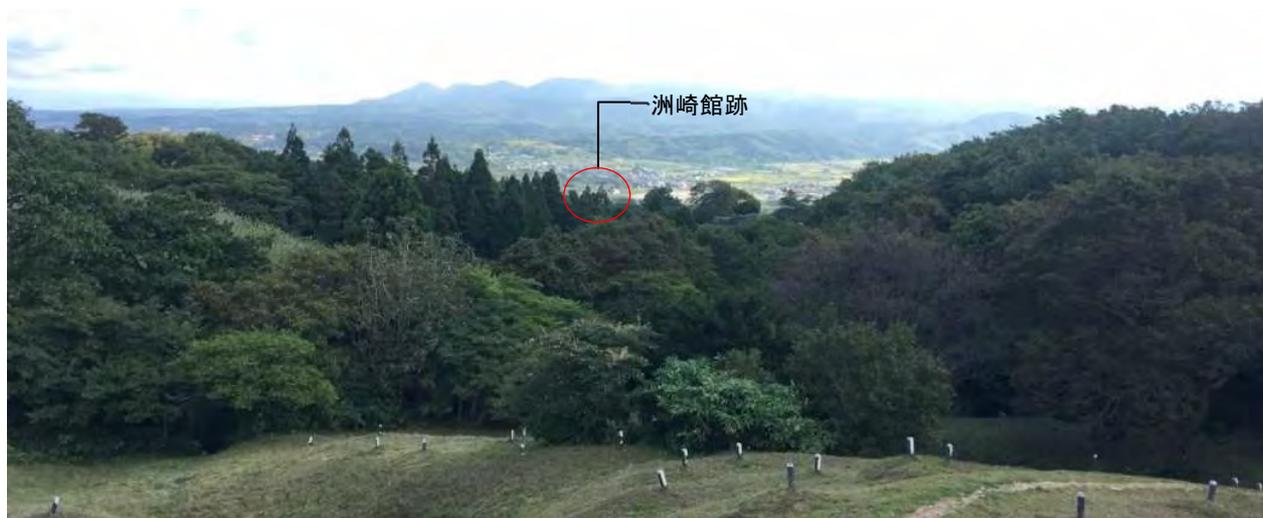
写真 4-31 ガイダンス施設から洲崎館方向を望む 003

- ・ガイダンス施設内から洲崎館方向を望むことが出来るが、樹木が成長し一部眺望を阻害している。眺望を阻害する樹木の選択的伐採が必要である。

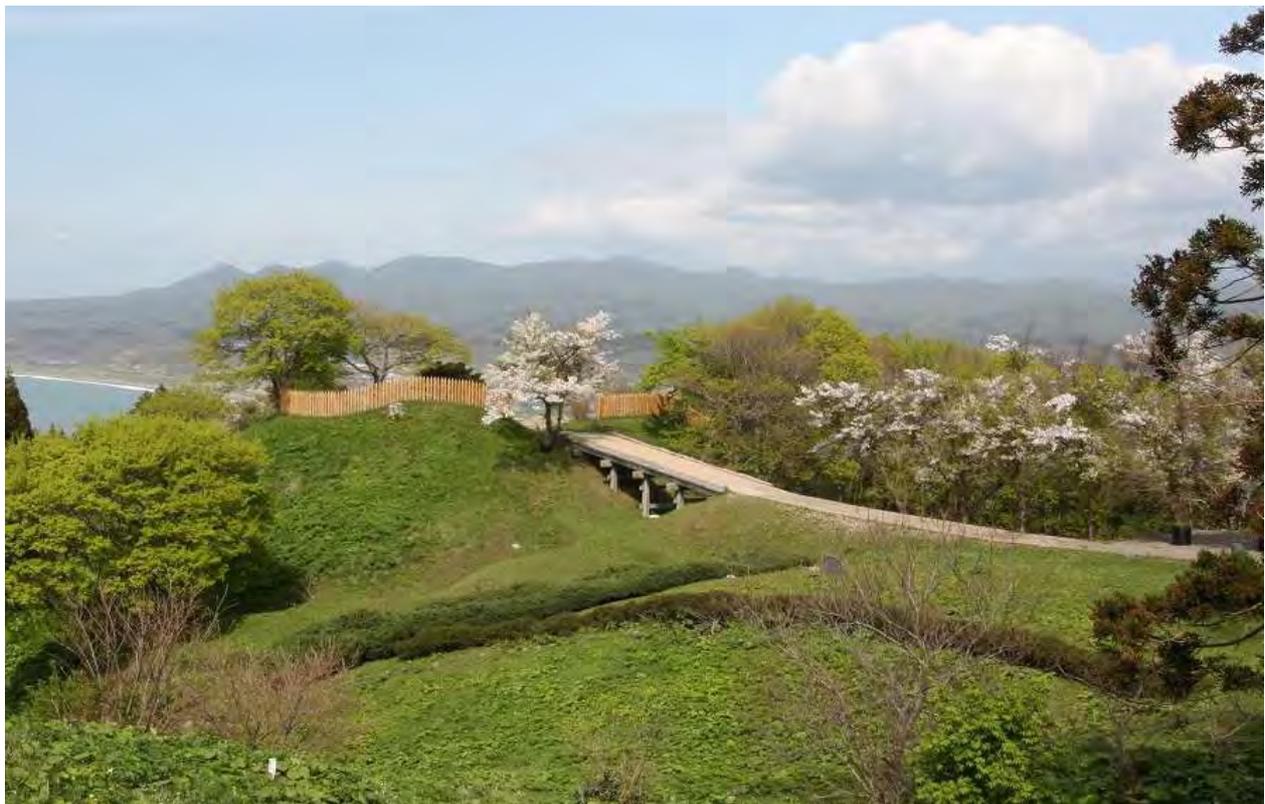
写真 4-33 搦手の植栽による空堀整備、橋・柵の復元  
【空堀植栽 S58 年度整備、橋 H13 年度整備、柵 H22 年度整備】 004

- ・他の2条の空堀は埋め戻し、空堀の形に地被植物を植栽することで空堀を表現している。
- ・搦手の空堀は、昭和56～57年度(1981～1982)に芝張りおよび植栽表示を整備し、現在も維持しているが、植栽は経年により、他の植物の侵入や形状の崩れなどが見られる。
- ・また、平成13年度(2001)には、空堀に木橋を復元整備している。橋の木部の一部に腐朽が見られるが、構造部分は維持している。
- ・遺構を解説する説明サインも同時期に設置している。

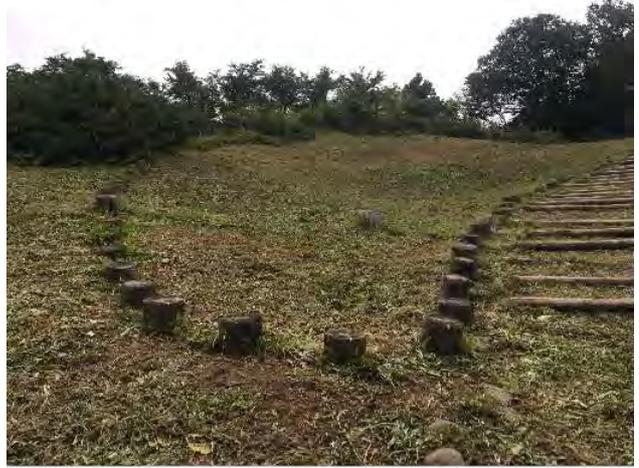
写真 4-34 丸太によるゴミ捨て場平面表示  
【S58 年度整備】 005

- ・ 搦手の空堀内堆積土の一部より魚介類等の堆積層を確認し、ゴミ捨て場と考えられる。魚ではニシン、貝ではクボガイ（ツブ貝）が最も多く、獣骨ではシカが多い。種子では、北海道に自生していないモモやカキが見つかり、果実として搬入していたことが考えられる。
- ・ 堆積には、大量の骨角器や木製品などが混じり、その中には、アイヌ・和人混住説の物証資料となる遺物も確認している。
- ・ 昭和 58 年度（1983）の環境整備工事において、45 cm 間隔に丸太杭を打ち込み、ゴミ捨て場の範囲を表現する整備を行っている。
- ・ 説明板が地盤沈下によって倒れている。

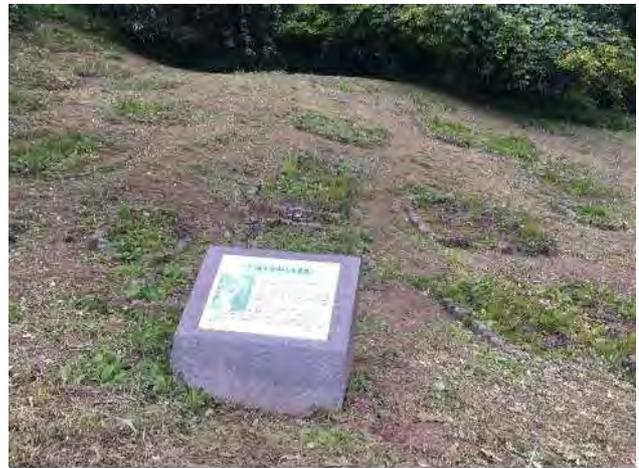
写真 4-35 和人墓（土葬）平面表示・説明板倒立状況  
【S61 年度整備 ※板面は H19 年度に取替え】 006

- ・ 和人の土葬墓群を確認している。
- ・ 土葬墓は、昭和 58 年度（1983）の環境整備工事において、丸太杭で墓壇の輪郭をあらわし、内部にグラウンドカバーであるアジュガ（外来種）を植栽している。初夏に開花し、土葬墓を顕在化するが、経年により植物が弱ったり消えたりしている。

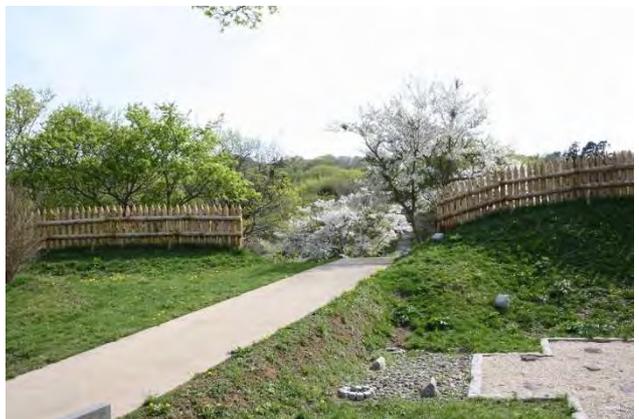
写真 4-37 柵の再整備後【H22 年度整備】 007

- ・ 搦手調査において確認した柵列を、昭和 60 年度（1985）に整備した。その後の劣化に伴い、平成 22 年度（2010）に最新の調査成果に基づき再整備を行っている。
- ・ 実際の検出遺構の杭穴の間隔から現状の柵に仕様を変更した。
- ・ 復元した柵列は現状で大きな腐朽等は見られず、良好な状態で維持している。

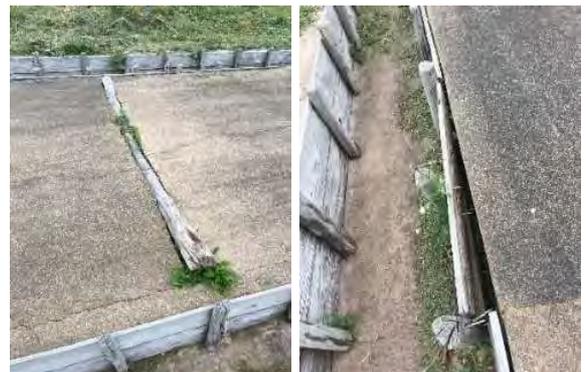
写真 4-45 腐食や腐朽が目立つ中央通路及び排水溝【H17 年度整備】 014・015

- ・三段の平坦面を縦貫する中央通路の両側には、排水溝を設けていたことを確認できる。
- ・復元整備した排水溝の腐食や木の割れ、釘の外れが目立つ。
- ・維持管理や安全性を考慮した上で構造・素材等を検討し、再整備が必要。

評価				
耐久性	機能性		必要な対策	
×	土舗装のヒビ割れが目立つ。通路中央の木製杭が乾燥による収縮で破損がみられる。	△	中央通路の遺構を適切に伝えている。中央通路の遺構を適切に伝えている。	中央通路の維持管理や安全性を考慮した構造・素材等を検討のうえ、再整備が必要。
×	排水溝の側板を押さえるステンレス製の釘や木製杭が乾燥による収縮で破損がみられる。	△	復元整備された排水溝の遺構を適切に伝えているが、腐食や木のめくれ、釘の外れが目立つ。	排水溝の維持管理や安全性を考慮した構造・素材等を検討のうえ、再整備が必要。
○	適切に維持されている。	○		適切な維持管理が必要である。
○	周辺の土舗装に割れ等がみられるが、柱を表現した石材は維持されている。砂利を敷設した箇所は防草マットの劣化によってスギナが繁茂しやすい環境となっている。	△	<ul style="list-style-type: none"> <li>柱を表現する石が目立たないので、建物のイメージが難しい。また、館神八幡宮周辺の建物と表現方法が統一されていないため、柱と理解しにくい。</li> <li>建物の密度感や掘立柱建物以外の堅穴建物、礎石建物を表現できていないため、建物全体の様相を伝えてきていない。</li> </ul>	<ul style="list-style-type: none"> <li>柱を表現する石、建物範囲を示す砂利及び建物周辺の土舗装の仕様や素材の変更を検討する。</li> <li>礎石建物、堅穴建物の効率的な整備手法を検討し、整備で明示する。</li> </ul>
○	適切に維持されている。	△	石で表現される板塀は、意図が伝わりづらく、本来区画されていた客殿の空間がわかりにくくなっている。	板塀を表現する石の仕様及び素材の変更を検討する。
○	適切に維持されている。	×	櫓門の場所について疑問を持たれることが多い。近世の絵図や古文書より鳥居である可能性が高い。	遺構の検討をし、櫓門跡の表記を鳥居跡に変更もしくは撤去する。
○	適切に維持されているが、防草マットの劣化によりスギナが繁茂しやすい。	△	遺構の柱の表現がわかりづらく、建物のイメージが難しい。	周辺の柱列の確認により、遺構配置の再検討を行う。

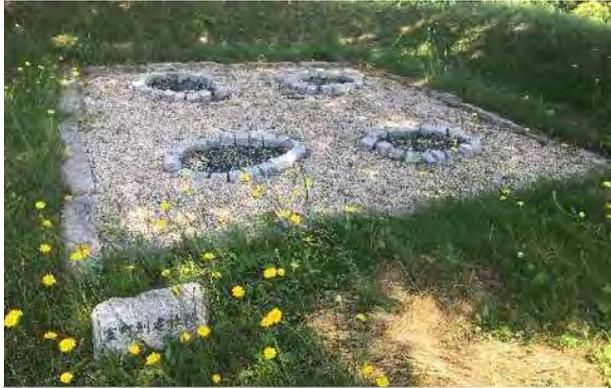
写真 4-52 館神八幡宮（中世）の平面表示  
【S60 年度整備】 020

- ・主郭頂上部の掘立柱建物跡は、創建当初の社跡と考えられ、遺構の平面表示の整備を行っているが、遺構・遺物の再調査により、仏堂の遺構であった可能性が高まっている。今後、館全体の性格付けと合わせて、再度、詳細な調査検討が必要となっている。
- ・館平坦面の頂上部の礎石建物跡は、江戸期の本殿覆屋の跡と考えられ、平面表示の整備を行っている。また、周囲の土塁も江戸期のものである。
- ・史跡全体では、中世年代の遺構復元整備とすると、江戸期の遺構表示となっており、整備年代の違いに対する整理が必要となっている。
- ・防草シートによって整備した平面表示内のスギナ等を除草していたが、経年劣化によって防草効果が低下している。

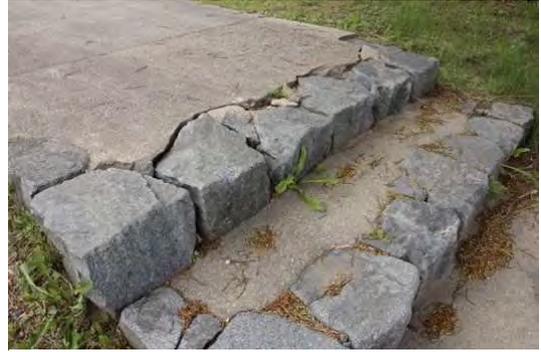
写真 4-57 中央通路の石階段  
【H18 年度整備】 023

- ・主郭から続く幅 3.6m の通路で、土舗装により平面表示を行っている。
- ・傾斜の急な箇所に石階段を設置しているが、石と舗装との間に亀裂が生じているとともに、管理用車両等の通行を妨げている。

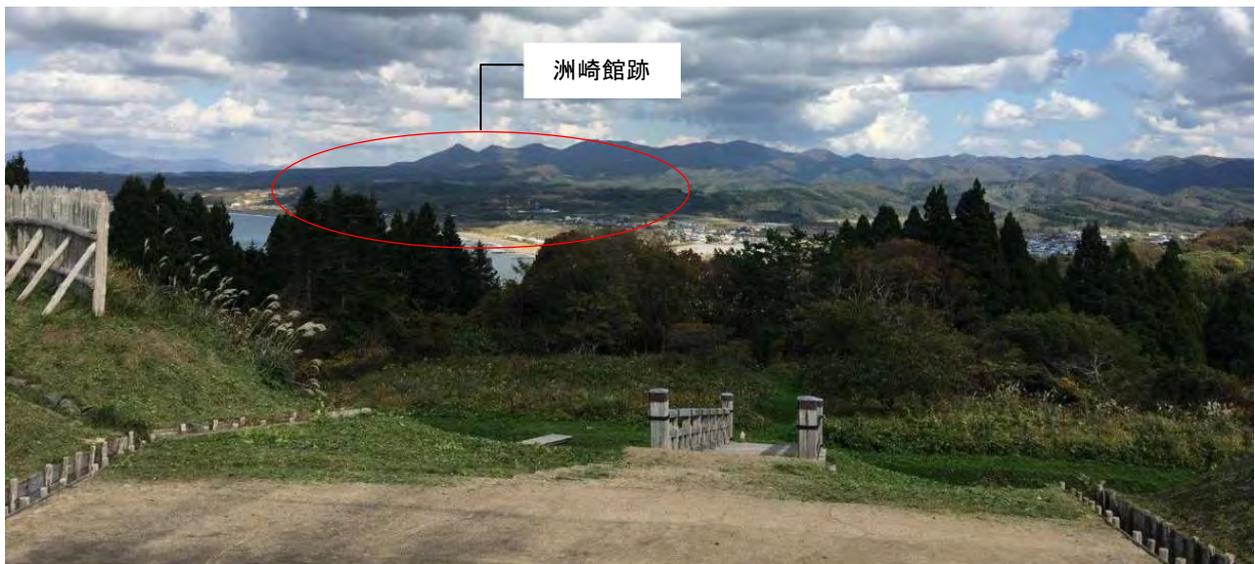
写真 4-58 主郭(客殿周辺)下方の中央通路から洲崎館方向を望む（樹木の成長により眺望が阻害されている） 024

- ・主郭（館神八幡宮周辺）の上方からは、夷王山、洲崎館方向や上ノ国市街地、日本海を良好に望むことが出来る。
- ・主郭（客殿周辺）の下方からは、洲崎館方向や日本海を一部望むことが出来るが、樹木の成長により眺望が阻害されている。

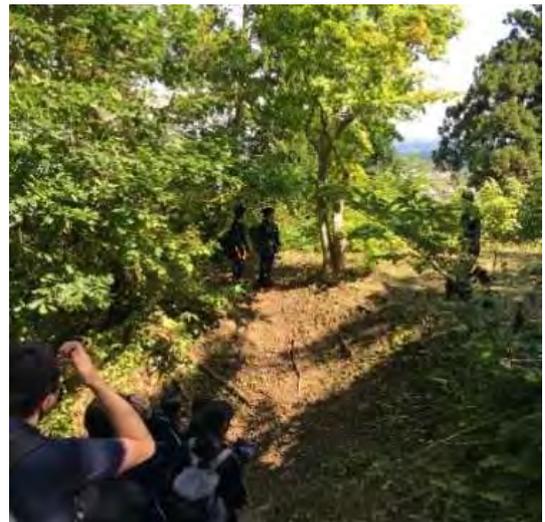
写真 4-64 散策者の往来によって削れた通路 031

- ・荒神堂跡辺りから北東に伸びる尾根筋に4箇所ほどの小さい平場が造成されていることが確認されており、物見としての機能を示す整備が必要である。
- ・下から2段目の平場から物見と想定される建物遺構を確認している。
- ・現在の通路としても利用される旧道から物見への上り口が急になっており、土が削れている。

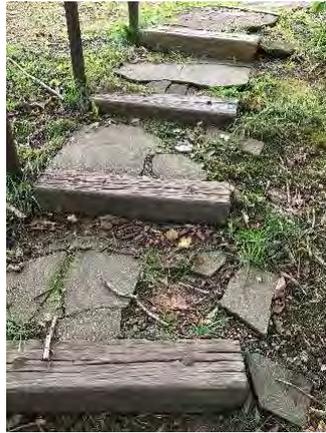
写真 4-71 腐食・破損が目立つ階段【H13 年度整備】 041

寺の沢用水施設へ降りていく園路には、木製階段 (丸太ステップ) を整備しているが、水はけが悪く腐食が進んでいる。

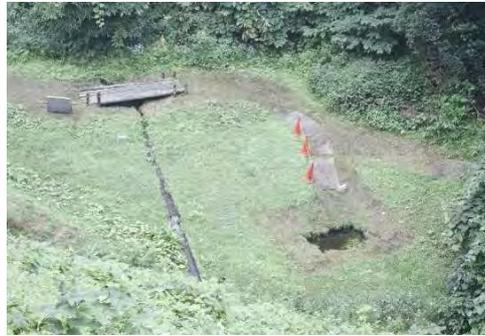
写真 4-74 寺の沢を渡す橋【S58 年度整備】 041

沢を渡る部分に、木橋を架けているが、木橋の腐朽が進んでいる。

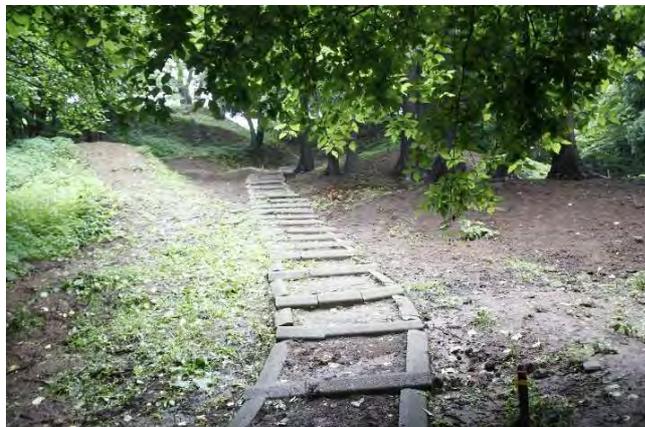
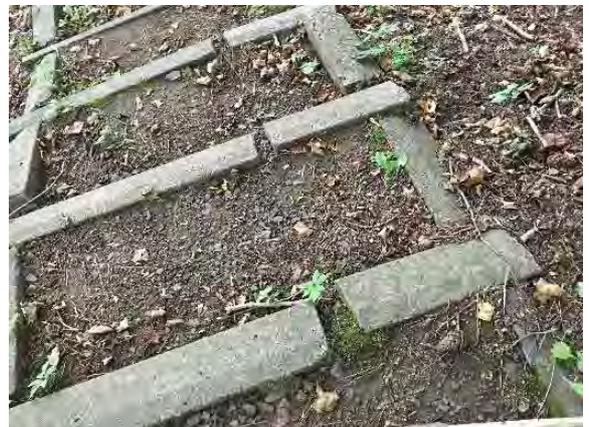
写真 4-75 老朽化が進むコンクリートブロック製の通路【S45 年度の史跡指定前に設置】 042

国道の上り口から大手の物見跡・荒神堂跡・虎口では、館盛行時と館廃絶後の通路跡が確認でき、現在も通路として使われている。通路は、昭和 45 年度 (1970) にコンクリート製のブロックを並べて整備しているが、ブロックのズレや土部分の窪みが進んでいる。

また、園路両側の法面が降雨などにより浸食されている。

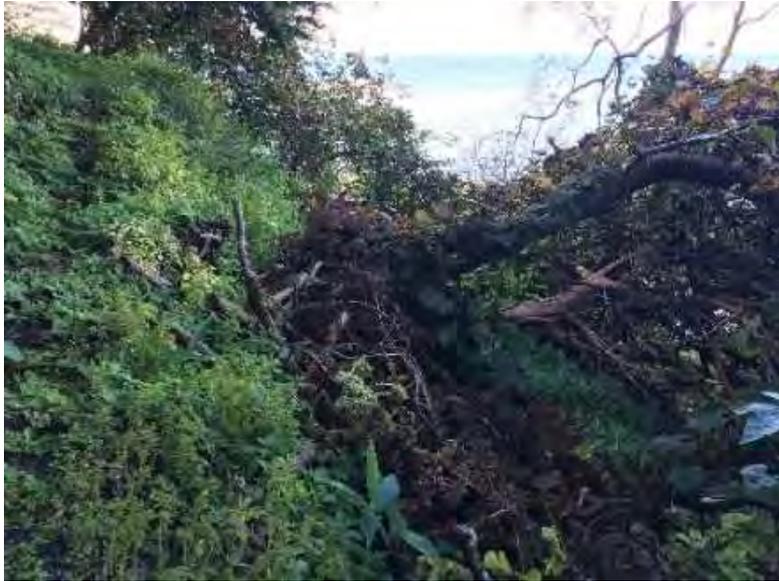
写真 4-76 園路沿いには倒木が見られる 043

上國寺本堂の墓地を抜けて夷王山に至るルートは、江戸時代から松前藩の藩主や家臣が往来する間道として利用されていた。平成8年度（1996）に「福山街道」として「歴史の道百選」に選定されているが、サインの未設置や支障立木などにより散策が容易でない。

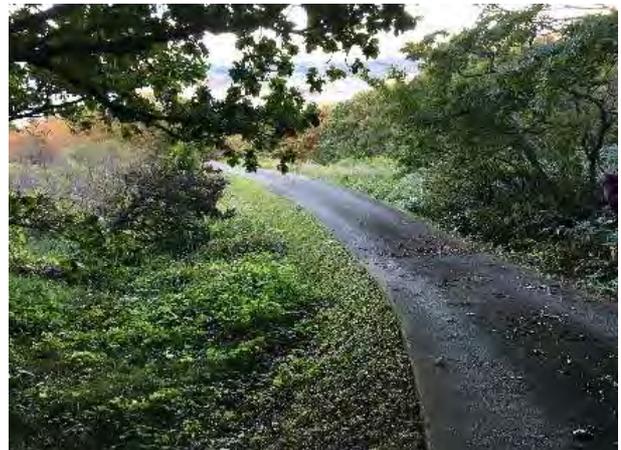
写真 4-79 管理用道路【S54 年度設置】 044

また、道路の幅員が狭く、かつ、遺構を守るために表層から立ち上がる形で舗装を敷設していることもあり、傾斜となっているカーブの部分で脱輪したり、普通車の場合、車体が道路に擦ったりしやすいなど、維持管理作業をする上で不便な状況となっている。

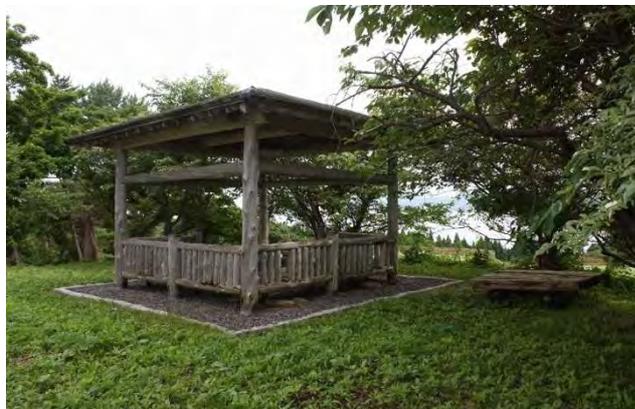
写真 4-91 主郭に位置する四阿 老朽・腐朽が進んでいる【S62 年度整備】 056

主郭（客殿周辺）の休憩・滞留施設として、テーブル・ベンチ付きの四阿を整備しているが、四阿の老朽化および、樹木が茂り、眺望が悪いとともに暗い雰囲気となっている。
