通学路合同点検 要対策箇所図(檜山郡上ノ国町 上ノ国小学校校区)

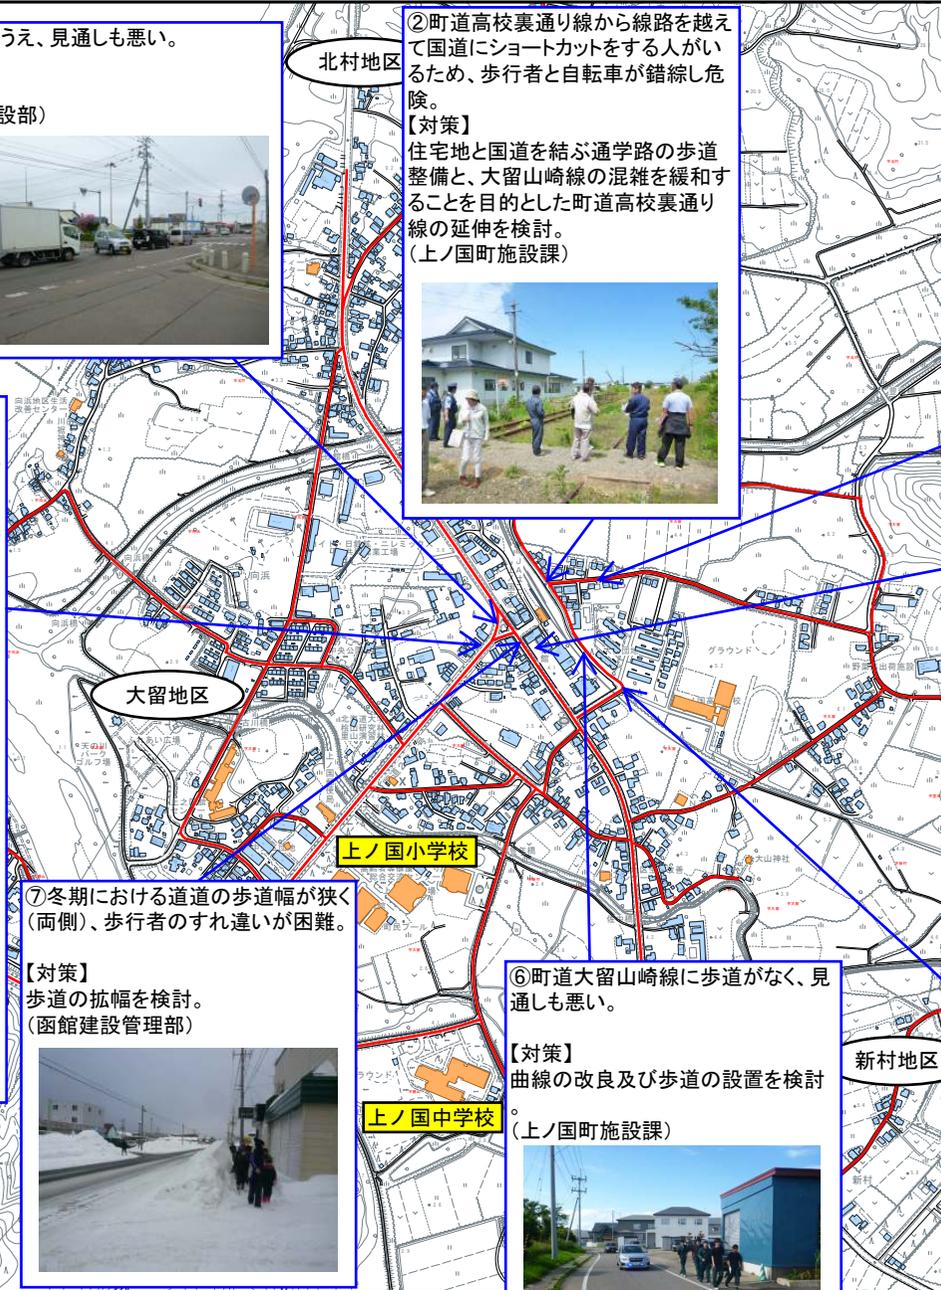
①変則的な交差点のため、混雑するうえ、見通しも悪い。

②町道高校裏通り線から線路を越えて国道にショートカットをする人がいるため、歩行者と自転車が錯綜し危険。

③現道(町道高校裏通り線)に歩道がなく、路肩も狭いため歩行者が車両と接触の危険性がある。

⑧国道における歩道の狭小部があるため(両側)、自転車通学者や歩行者などのすれ違い時に危険を伴う。

⑦冬期における道道の歩道幅が狭く(両側)、歩行者のすれ違いが困難。

⑥町道大留山崎線に歩道がなく、見通しも悪い。

④木古内方面と小砂子方面のバス停が離れているため不便を強いられている。また冬期には狭い道道の歩道と国道歩道の狭小部を通らなければならない。

⑤町道の曲線内に団地入口と高校入口が接続。

【対策】
交差点の改良を検討。(函館開発建設部)

【対策】
住宅地と国道を結ぶ通学路の歩道整備と、大留山崎線の混雑を緩和することを目的とした町道高校裏通り線の延伸を検討。(上ノ国町施設課)

【対策】
歩道の設置及び、路肩幅の妥当性を検討。(上ノ国町施設課)

【対策】
歩道の拡幅を検討。(函館開発建設部)

【対策】
歩道の拡幅を検討。(函館建設管理部)

【対策】
曲線の改良及び歩道の設置を検討。(上ノ国町施設課)

【対策】
バス停留所の集約を検討。(上ノ国町施設課)

【対策】
曲線の改良及び団地・高校入口の移設を検討。(上ノ国町施設課)
