第3章 史跡上之国館跡の概要

第1節 史跡上之国館跡の調査と整備の概要

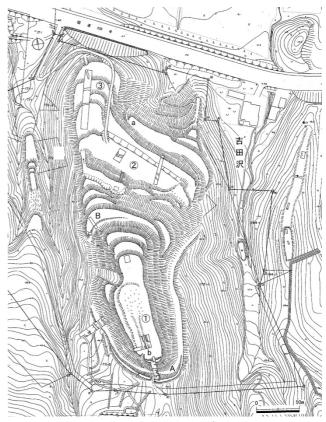
図 3-2 花沢館跡 縄張図 (室野 2007)

これまでの調査成果から、花沢館跡の縄張りは図 3-2 に示したとおり、大きく標高 45~60m の頂上部周辺の主郭(①)と大手側の幅の広い腰曲輪(②)及び北西に張り出し部分(③)に分けられる。また、主郭の搦手を堀切(A)で区切り、前面には二段の腰曲輪と細い小さな空堀(B)を配すなど、頂上部の主郭を固く防御している(図 3-2)。

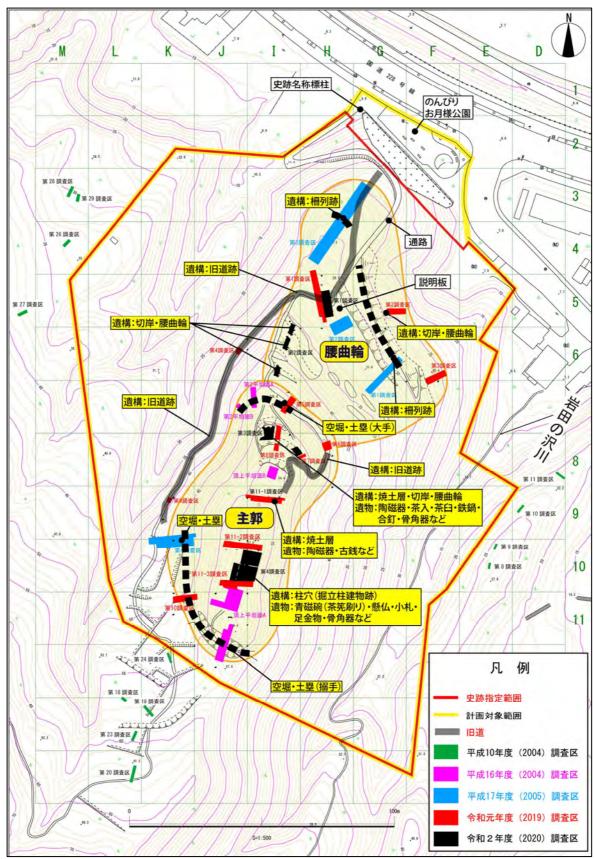
図 3-3 花沢館跡 遺構配置・調査区位置図

その結果、沢に挟まれた尾根の頂上部の平 坦面とその北側の斜面や平坦面で空堀・土塁、 腰曲輪、柵、焼土層などの遺構や15世紀中葉 の遺物を確認し、きわめて短期間に機能した 「戦国期以前の山城」であることが明らかと なっている。さらに、遺物からは陶磁器や金属 製品の他、信仰に係る懸仏、茶道具、アイヌ系 遺物も確認され、和人が防御に利用した山城 という従来の認識とは異なった成果を得てい る(表 3-1、図 3-3~3-6)。

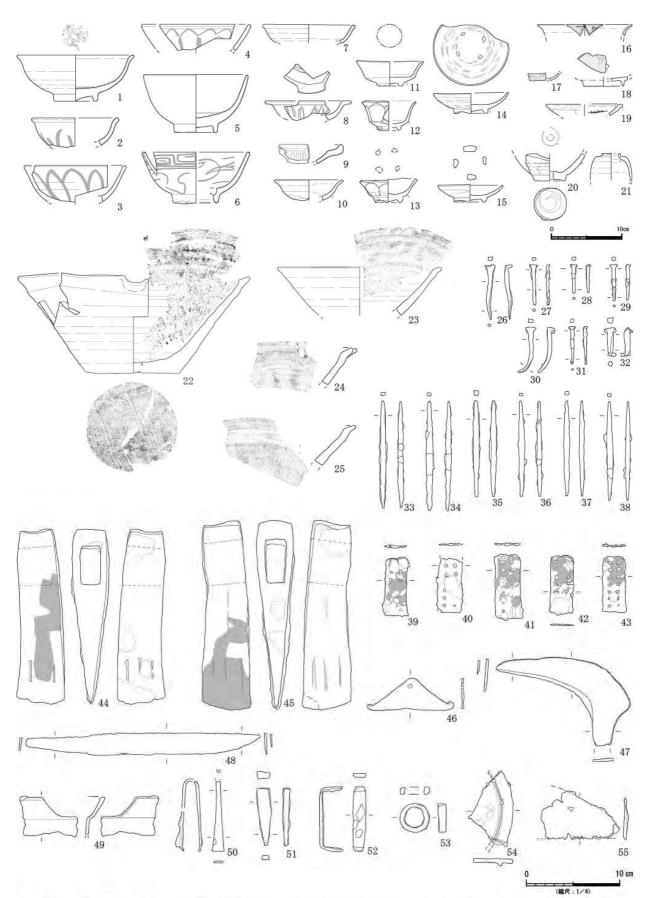
図 3-5 花沢館跡 出土遺物 1

1: 青磁碗 (D2類) 2・3: 青磁碗 (B2類) 4: 青磁碗 (B3類) 5; 青磁碗 (E類) 6: 青磁碗 (C2類) 7: 青磁皿 (D2類) 8: 青磁皿 (B2類) 9: 青磁盤 10: 白磁端反皿 (D群) 11: 白磁腰折皿 (D群) 12~13: 白磁八角坏 (D群) 14・15: 白磁丸皿 (D群) 16~18: 染付碗 (B群) 19: 古瀬戸卸皿 (後1 日期) 20: 古瀬戸天日茶碗 (後日期) 21: 古瀬戸茶入 (後期) 22~23: 珠洲ナり鉢 (V期) 24~25: 珠洲ナり鉢 (V期) 26~32: 釘 33~38: 合釘 39~43: 小札 44・45: 鉄斧 46: 火打金 47: 鎌 48: 刀子 49: 鉄鍋 50: 毛抜き 51: 楔 52 鏡 53: 締金具 54 茶釜 55: 鋸

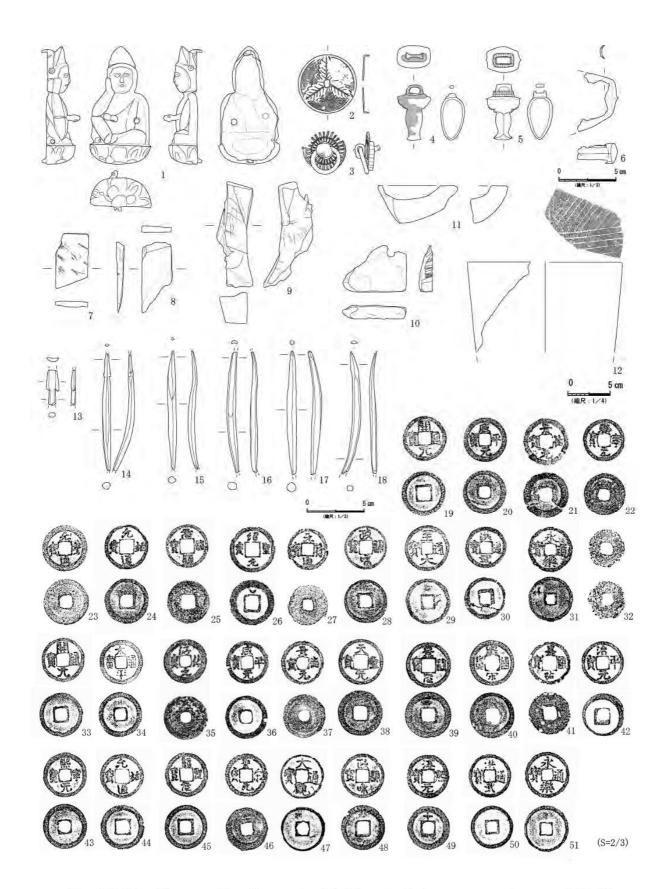
図 3-6 花沢館跡 出土遺物 2

1: 懸仏 2: 鑞付金具 3: 鐶座 4・5: 足金物 6: 賴尻 7・8: 砥石 (仕上げ砥) 9: 砥石 (中砥) 10: 温石 11・12: 茶臼 13・14: 骨角器 (鏃) 15~18: 骨角器 (中柄) 19: 開元通賣 20: 咸平元賣 21: 景祐元賣 22: 熙寧元賣 23: 元豊通賣 24・25: 元祐通賣 26: 紹聖元賣 27: 元符通賣 28: 政和通賣 29: 至大通賣 30: 洪武通賣 31: 永樂通賣 32: 無文銭 33: 開元通賣 34: 太平通賣 35: 淳化元賣 36: 咸平元賣 37: 景徳元賣 38: 天聖元賣 39: 景祐元賣 40: 皇宗通賣 41: 嘉祐通賣 42: 治平元賣 43: 熙寧元賣 44: 元祐通賣 45: 紹聖元賣 46: 聖宋元賣 47: 大觀通賣 48: 政和通賣 49: 淳熙元賣 50: 洪武通賣 51: 永樂通賣 (33~51: 昭和 20 年頃の採集資料)

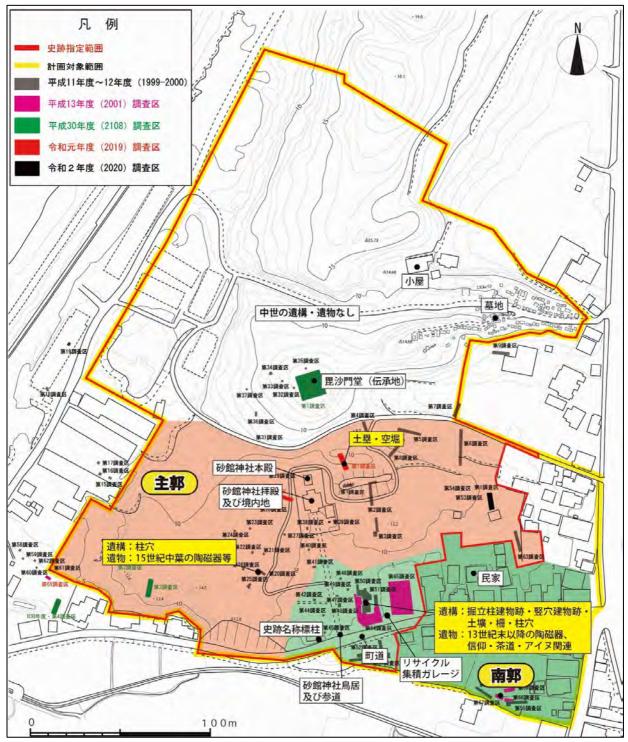
図 3-7 洲崎館跡 遺構配置·調査区位置図

その結果、砂館神社の北側では中世の遺構・遺物が検出せず、砂館神社東西の標高 12m ほどの砂丘上と神社南~南東側の低地で中世の遺構・遺物を確認している (表 3-2、図 3-7~3-10)。

遺構は、土塁・空堀が砂館神社東に位置する砂丘直下で検出している。砂館神社南〜南東側の低地では、竪穴建物跡や掘立柱建物跡の柱穴に切り合い関係なども確認できるため、複数時期に建替えが行われていたことが推測できる。

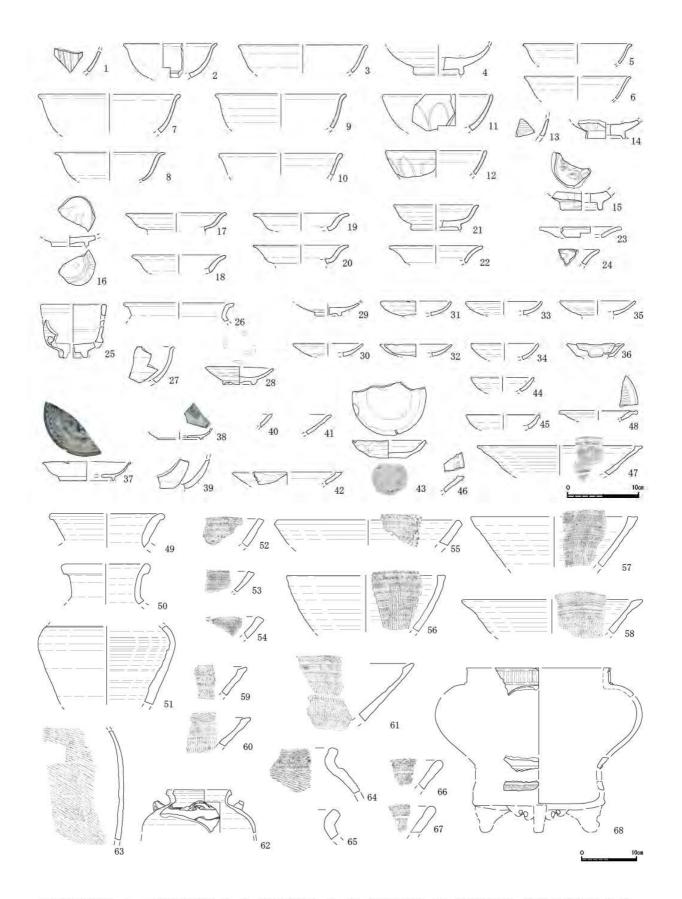
図 3-9 洲崎館跡 出土遺物 1

1: 青磁碗 (B2 類?) 2 ~ 6: 青磁碗 (D1 類) 7 ~ 10: 青磁碗 (D2 類) 11 ~ 16: 青磁碗 (B2 類) 17 ~ 22: 青磁腰折皿 23·24: 青磁稜花皿 25·26: 青磁卷炉 27: 白磁碗 28 ~ 35: 白磁丸皿 (D 群) 36: 白磁人角坏 37·38: 染竹端反皿 (B1 群) 39: 中国鉄釉天目茶碗 40·41: 瀬戸灰釉平碗 (後 I ~ II) 42: 古瀬戸卸皿 (後 III) 43 ~ 45: 古瀬戸緑釉小皿 (後 III~III) 46·47: 古瀬戸卸目坏大皿 (後 IV 古) 48: 折縁皿 (大 4) 49·50: 古瀬戸四耳壺 (不明) 51: 古瀬戸瓶子 (後 期) 52 ~ 55: 珠洲擂鉢 (IV期前半) 56·57: 珠洲擂鉢 (IV期後半) 58 ~ 60: 珠洲擂鉢 (V期) 61: 珠洲擂鉢 (V期) 62: 珠洲四耳壺 (I b 期) 63 ~ 65: 珠洲甕 (V 期) 66·67: 越前擂鉢 (III 財 b 類) 68: 瓦質風炉

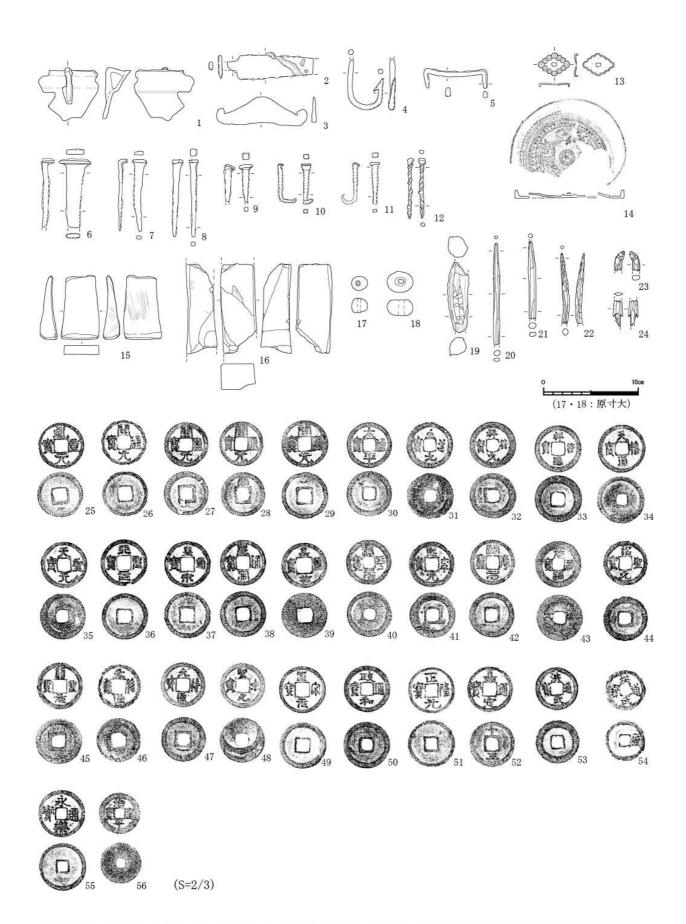
図 3-10 洲崎館跡 出土遺物 2

1: 鍋 2: 刀子 3: 火打金 4: 釣針 5: 鎹 6・7: 平釘 8~11: 角釘 12: 火箸 13: 飾金具 14: 銅鏡 15・16: 砥石(中砥) 17・18: ガラス玉 19: 骨角器(未成品) 20~22: 骨角器(中柄) 23: 骨角器(不明製品) 24: 骨角器(鏃) 25: 軋元重寳 26~29: 開元通寳 30: 太平通寳 31: 至道元寳 32: 祥符元寳 33: 祥符通寳 34: 天檀通寳 35・36: 天聖元寳 37・38: 皇宋通寳 39: 嘉祐通寳 40~42: 熙寧元寳 43: 元祐通寳 44・45: 紹聖元寳 46・47: 元符通寳 48・49: 聖宋元寳 50: 政和通寳 51: 正隆元寳 52: 嘉定通寳 53・54: 洪武通寳 55: 永樂通寳 56: 治平聖寳(ベトナム銭)

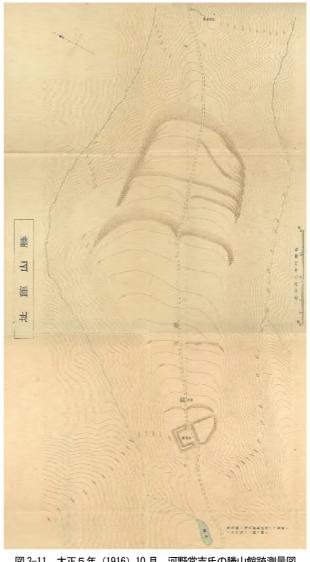
図3-11 大正5年(1916)10月 河野常吉氏の勝山館跡測量図 (北海道庁1918『北海道史附録地図』より転載)

曲輪は、日本海側へ延びる尾根上に構築され、標高約 100m 地点に最も大きい主郭が設けられ、その北側に北郭、さらにその東西に東郭・西郭が配される。主郭の前後は空堀で区切られ、左右は宮の沢と寺の沢が流れる深い谷を利用して防御を固めている(図 3-11)。

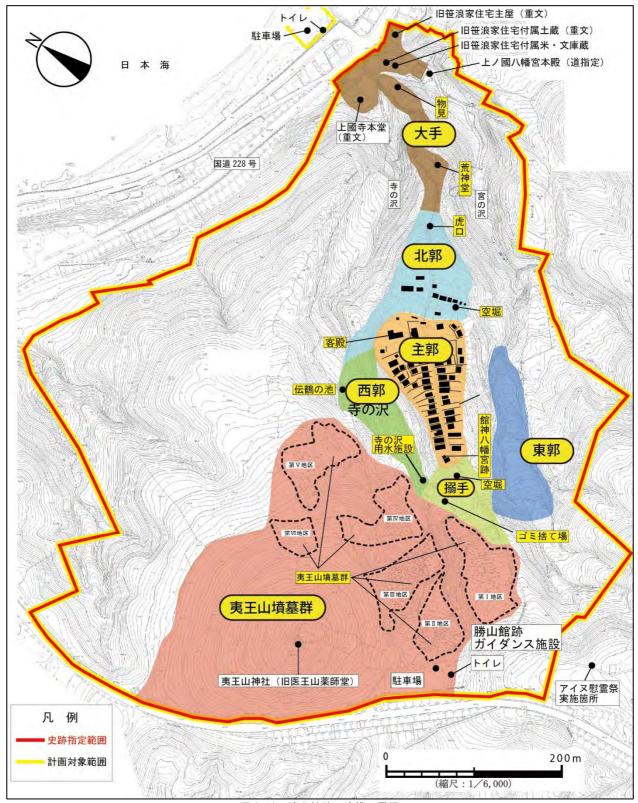
図 3-13 勝山館跡 遺構配置図

これまでの調査成果から勝山館跡は「戦国期の山城」として機能し、遺構・遺物の分布や特性から以下の通り整理した。なお、区画名は過年度の調査によって得られた名称を踏襲している(図 3-13)。

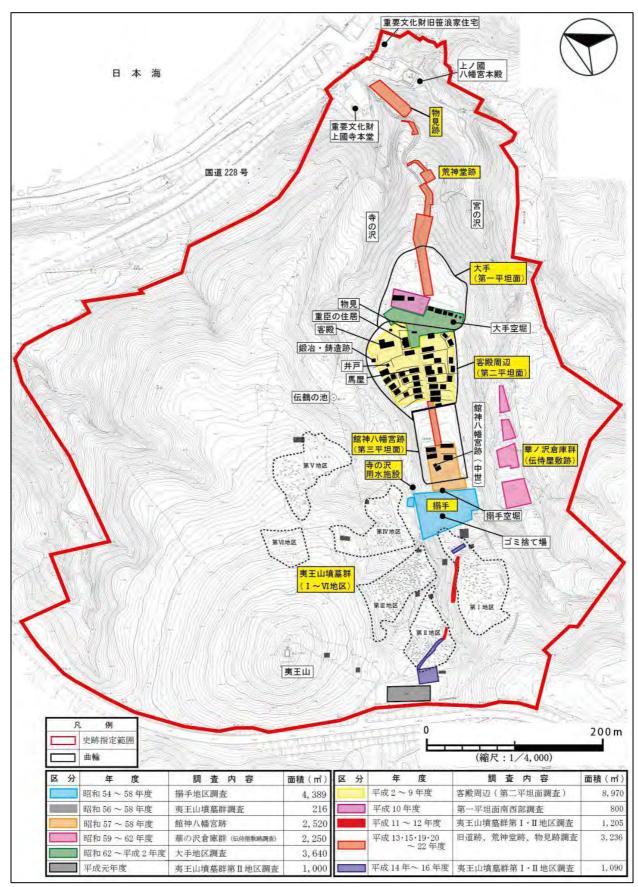
図 3-14 勝山館跡 調査区位置図

勝山館跡は、30 有余年にわたって、館跡主体部の主郭を中心に総面積約 25,000 ㎡で遺構確認調査を行った(図 3-14~3-16)。

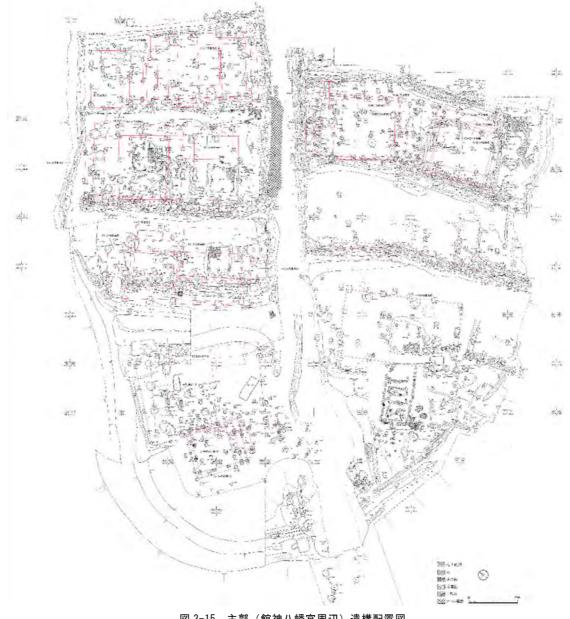
図 3-15 主郭(館神八幡宮周辺)遺構配置図

主郭の館神八幡宮跡では近世の礎石列や鳥居跡を検出し、北側に間ロー間六尺、奥行一間七尺の規模で中世の社跡を確認している。礎石列は、明和7年(1770)建立の本殿覆屋とし、本殿は明治9年(1876)まで所在した。

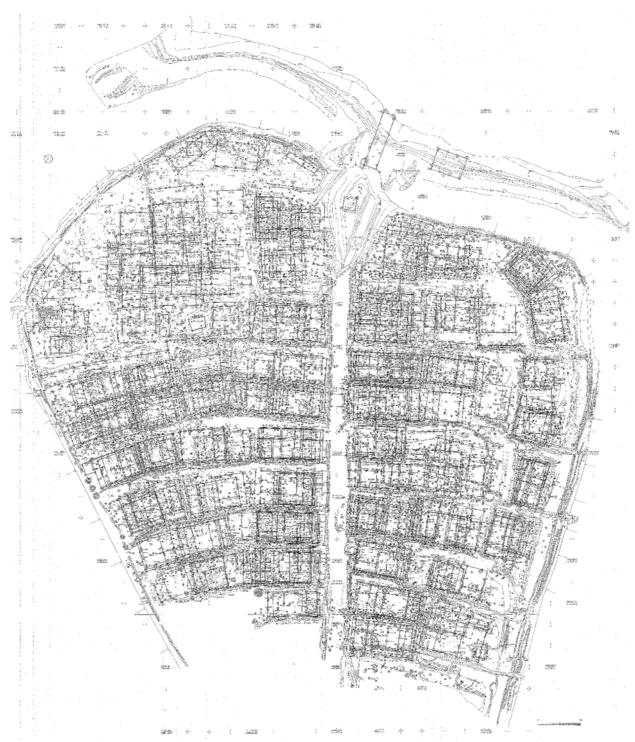
図 3-16 主郭(客殿周辺)遺構配置図

主郭の発掘調査では中央に幅3.6mの通路が通り、 その左右は溝と段で100㎡前後の矩形状に地割りし、 建物が整然と建ち並んでいることが判明した。

建物跡は、延べ約 180 棟を確認したが、これらは 館が存続した約 130 年の間に 5~6 回ほど造り替え られ、6 期の変遷を想定している。また、建物は掘 立柱建物跡と半地下式の竪穴建物跡にほぼ二分さ れ、礎石建物跡が 2 棟確認できる。掘立柱建物跡で は 3 間×9 間の客殿をはじめ、住居や倉庫、厩など に利用され、竪穴建物跡は作業場(工房)や倉庫に 使用されていたと考えられている。その他には井戸 の上屋、鉄や銅の鍛冶作業場跡も確認している。

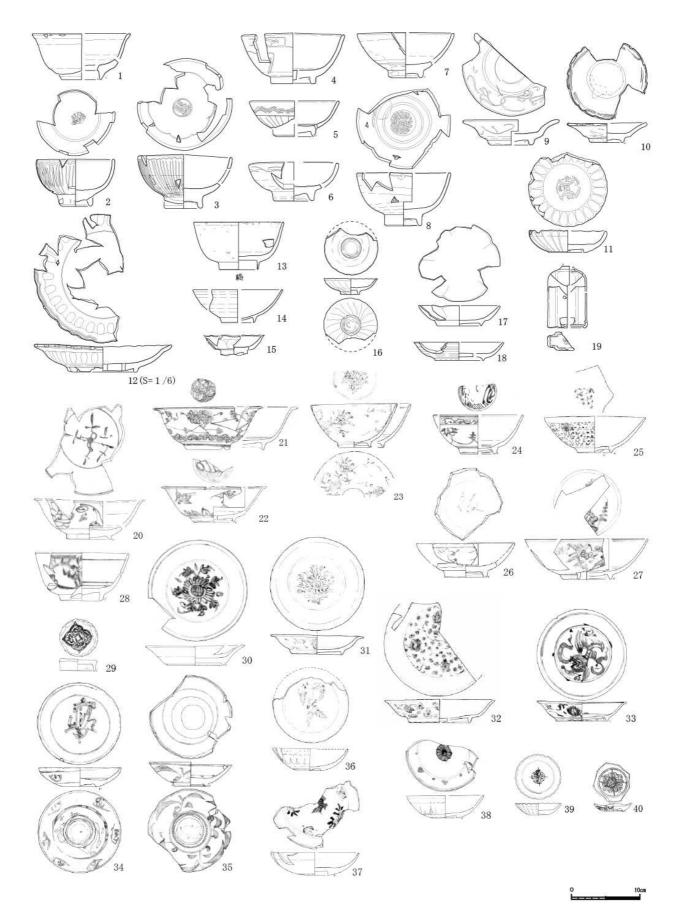
図 3-17 勝山館跡 出土遺物 1

1: 青磁碗 (D2 類) 2·3: 青磁碗 (B4 類) 4: 青磁碗 (C2 類) 5·6: 青磁碗 (C3 類) 7·8: 青磁碗 (E 類) 9: 青磁腰折皿 10: 青磁稜花皿 11: 青磁輪花皿 12: 青磁盤 13: 白磁碗 (群不明) 14: 白磁碗 (E 群) 15: 白磁八角坏 16·17: 白磁輪花皿 (E 群) 18: 白磁丸皿 (E 群) 19: 白磁壺 20 ~ 22: 染付碗 (B 群) 23 ~ 27: 染付碗 (C 群) 28: 染付碗 (D 群) 29: 染付碗 (E 群) 30: 青磁染付皿 31 ~ 33: 染付皿 (B1 群) 34 ~ 40: 染付皿 (C 群)

また、梅毒に罹った人骨の出土は膨大な貿易陶磁の搬入とともに、この館跡が海を通じ東アジアの世界と繋がっていることを物語るものである(表 3-3、図 3-17~3-20)。勝山館跡の終末年代は、志野焼(大窯4)や唐津焼(胎土目)の出土から16世紀末~17世紀初頭とし、館の人々は廃城後に館直下の海浜部に居を移している。

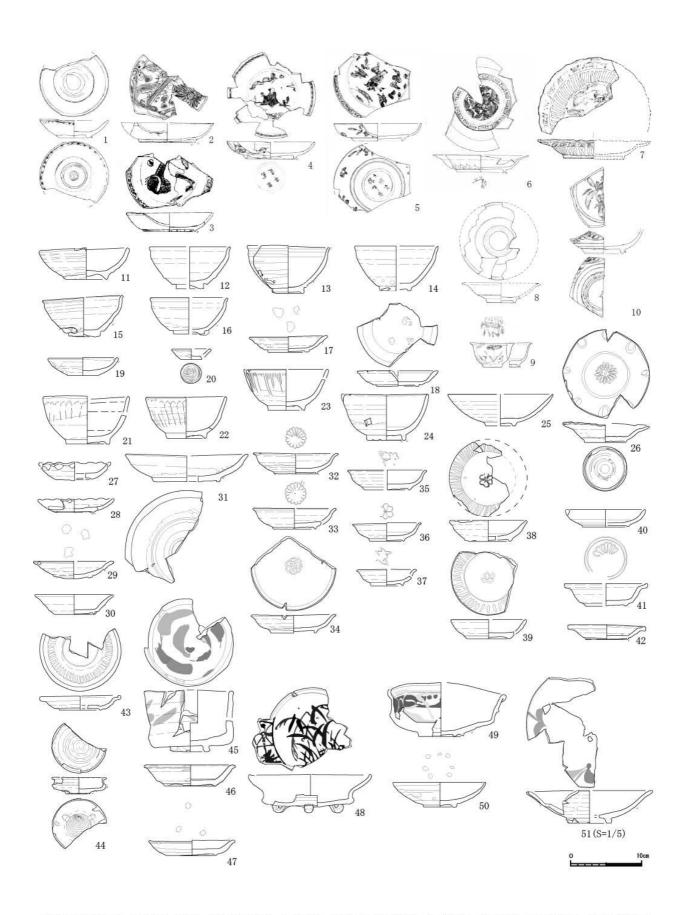
図 3-18 勝山館跡 出土遺物 2

1: 染付皿 (C 群)
 $2 \sim 5$: 染付皿 (E 群)
 6: 染付皿 (F 群)
 7: 染付盤
 8: 染付皿 (漳州窯系)
 9: 染付坯
 10: 赤絵碗
 11: 朝鮮小碗
 12·13: 鉄釉天目茶碗 (大 2)
 15: 鉄釉天目茶碗 (大 3)
 16: 鉄釉天目茶碗 (大 4)
 17·18: 鉄釉腰折皿 (後 V 新)
 19: 鉄釉梗皿 (大 2)

20: 鉄釉皿
 $21 \sim 24$: 灰釉丸碗A (大 1 前)
 25: 灰釉平碗 (大 1)
 26: 灰釉稜花皿 (大 1)
 27·28: 灰釉稜花皿 (大 3)
 29: 灰釉腰折皿 (後 V 新)

30: 灰釉反皿 (大 1)
 $31 \sim 37$: 灰釉端反皿 (大 1)
 $38 \sim 40$: 灰釉丸皿 (大 2)
 41: 灰釉折縁皿 (大 3)
 42·43: 灰釉折縁皿 (大 4)
 44: 灰釉香炉

45: 志野岡碗 (大 4)
 46·47: 志野皿 (大 4)
 48: 志野向付 (大 4)
 49: 唐津香型茶碗
 50: 唐津皿 (第 1 段階)
 51: 唐津大皿

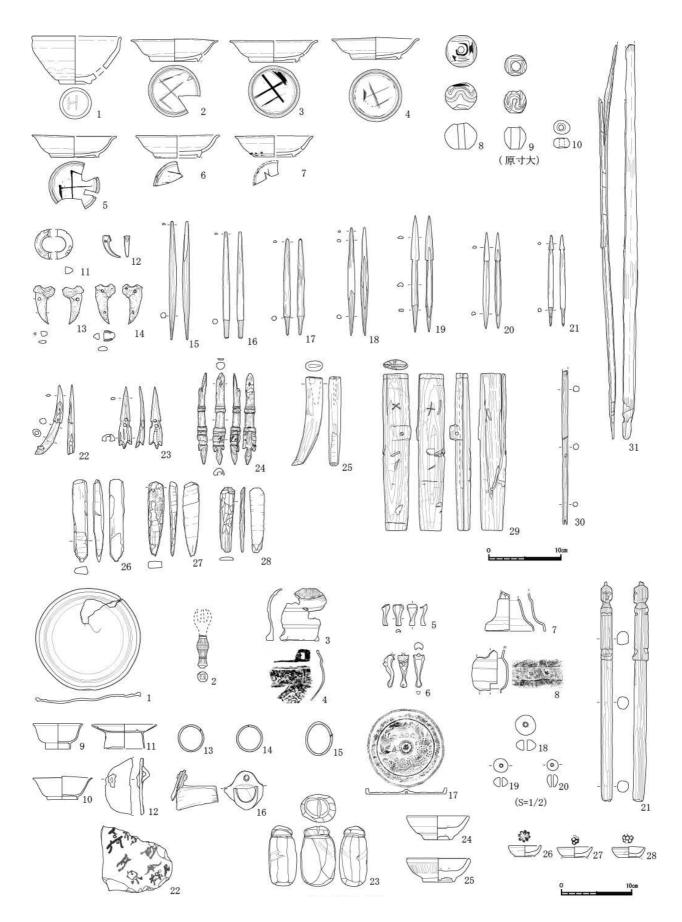
図 3-19 勝山館跡 出土遺物 3

1:瀬戸・美濃鉄釉天目茶碗 $2\sim7:$ 高台シロシ入り白磁端反皿 $8\sim10:$ 玉 $11\sim14:$ 装飾品 $15\sim18:$ 中柄 $19\sim21:$ 鎌 22: 装飾品 $23\cdot24:$ 銛 25: 柄 $26\sim28:$ 未製品 29: 鞘 30: 矢柄 31: 弓 1: 鉦 $2\cdot3:$ 金剛杵 4: 香炉 $5\cdot6:$ 香炉脚 $7\cdot8:$ 花瓶 $9\cdot10:$ 六器碗 11: 六器台 12: 懸仏? $13\sim15:$ 錫杖鐶 16: 提版 17: 蓬萊鏡 $18\sim20:$ 数珠玉 21: 人形 22: 経石 23: 陽物 地鎮遺構出土品 $(24\cdot25:$ 青磁皿 $26\sim28:$ 灰釉皿)

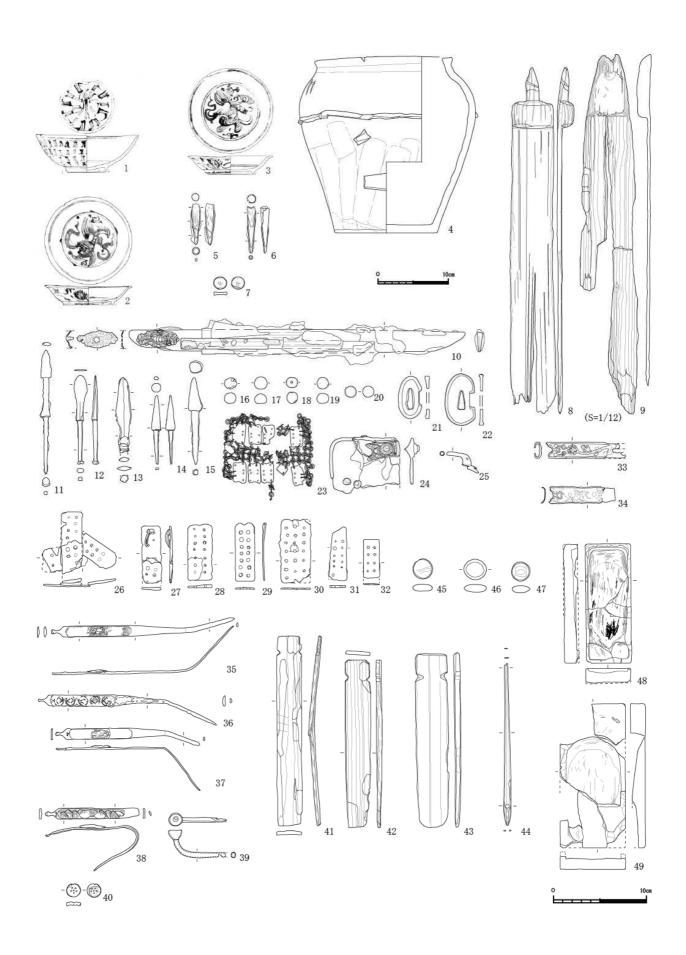
図 3-20 勝山館跡 出土遺物 4

地鎮遺構出土品 (1: 染付碗 2・3: 染付皿 4: 越前壺) 5・6: 不明 7: 鹿角製双六駒 8・9: 碑伝形木製品 10: 脇差 (小柄共) $11\sim15$: 鏃 $16\sim20$: 弾丸 $21\cdot22$: 切羽 23: 小具足 24: 胸板 25: 輔のかえりツノ $26\sim32$: 小札 (伊予札) $33\cdot34$: 八双金具 $35\sim38$: 笄 39: 煙管 40: 鹿角製双六駒 $41\sim43$: 木簡 44: 不明 $45\sim47$: 碁石 $48\cdot49$: 硯

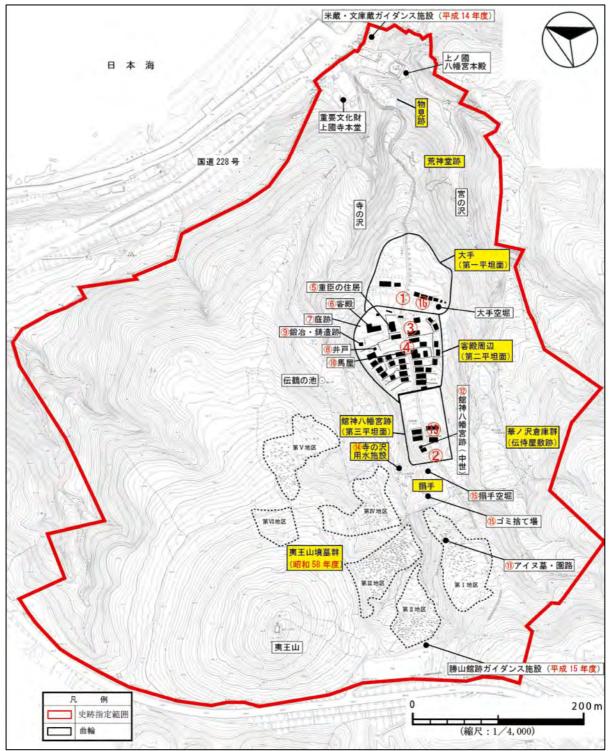
図 3-21 勝山館跡 整備位置図

勝山館跡は昭和53年(1978)に『史跡上之国勝山館跡・花沢館跡保存管理計画書』を策定し、昭和54 ~平成22年度(1979~2010)に他の館跡に先駆けて下記のとおり整備を進めている(表3-4、図3-21)。

搦手・西郭・主郭の発掘調査及び整備を実施し、土葬墓群・ゴミ捨て場・館神八幡宮周辺の建物跡の平面表示、柵・木樋・井戸枠の復元を行った。館神八幡宮跡の整備では、近世に再建された八幡宮 覆屋の礎石跡の平面表示も行い、中世と近世遺構の表現が混在する状況となっている。

主郭(客殿周辺)を中心に建物の平面表示及び説明板、その他柵・橋・通路・側溝などの復元整備を行っている。史跡の散策路登り口にエントランス小広場の整備や旧笹浪家住宅附属米・文庫蔵(平成30年(2018)12月25日重文追加指定)を復原している。下り口には勝山館跡ガイダンス施設を建設し、模型とCGで勝山館跡の全体像を復元して、史跡のイメージをわかりやすく伝えている。
