## 第4章 史跡上之國館跡の現状と課題の整理

### 第1節 花沢館跡の現状と課題

## 第2節 洲崎館跡の現状と課題

### 第3節 勝山館跡の現状と課題

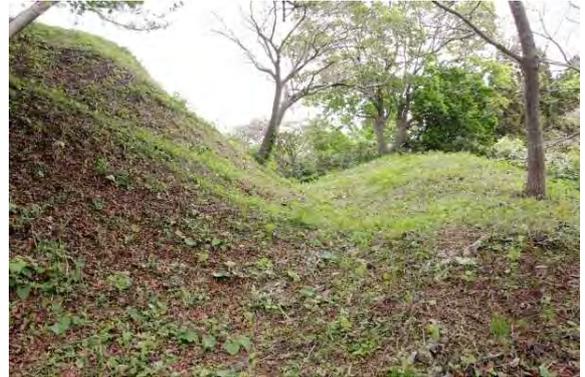
写真 4-1 土塁・空堀（搦手） 001

- ・頂上部の背後（搦手）を圍繞する箱葉研状の空堀の地形を地上から確認している。
- ・土塁は、空堀外部に空堀の掘上げ土で構築しており、現地形からも認識することができる。
- ・年3回程度の草刈りによる遺構保存を行っているが、草の成長によって遺構が認識しづらい時期も見られる。

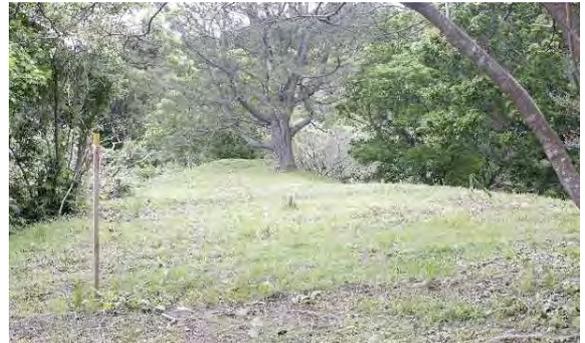
写真 4-2 腰曲輪・切岸 002

- ・主郭とされる曲輪は、約 1,000 m<sup>2</sup>の面積で広がり、草刈りにより維持管理している。主郭北側は、切岸によって2段の腰曲輪が構築し、現地形で確認することができる。

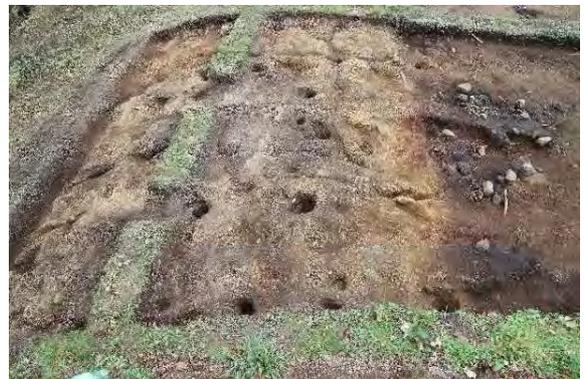
写真 4-3 柱穴 004

- ・主郭では、建物の規模や形態は不明であるが、建物に伴う柱穴を確認している。現状では、覆土により埋め戻しを行い、保存している。

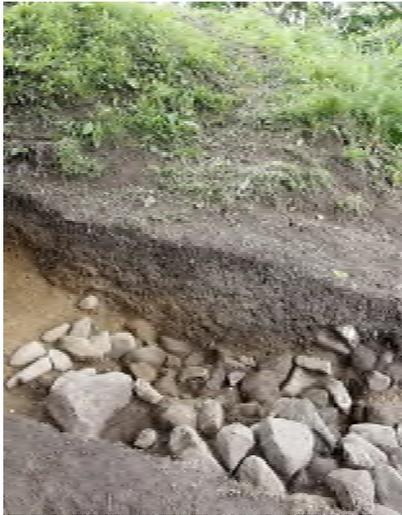
写真 4-4 旧道跡 005

- ・発掘調査により主郭頂上部に至る旧道跡を検出している。

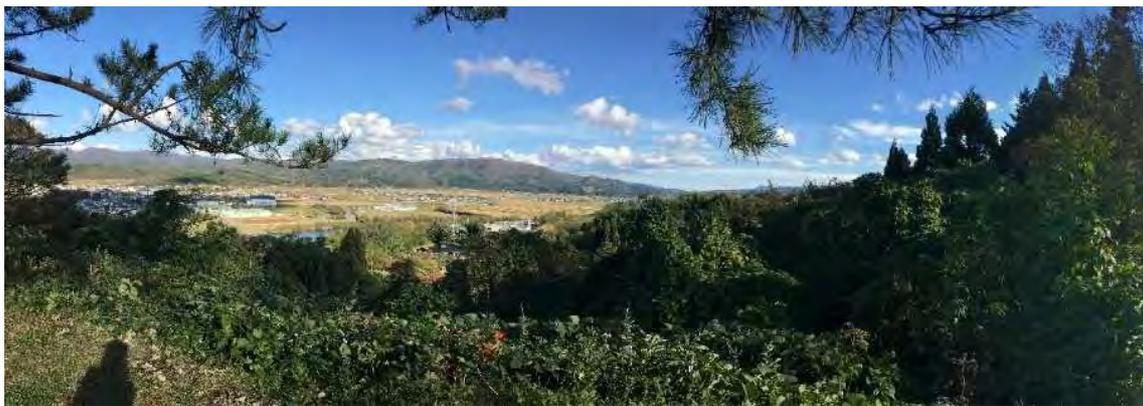
写真 4-6 頂上部の主郭から天の川方面を望む

花沢館跡は、両側を深く急な岩田沢、花見館沢に挟まれた尾根上に立地しており、標高約 60m の主郭から東側の岩田沢越しに、天の川方面、上ノ国のまちなみは望むことが出来る。平成 23 年（2011）に策定した保存管理計画では、「頂上部から対岸に位置する洲崎館跡が見通せるよう樹木の選択的伐採を行い植生管理に努める」としていたが、現状では針葉樹と広葉樹が生い茂り眺望が阻害されている。また、頂上部の主郭から腰曲輪への眺望についても針葉樹と広葉樹によって阻害されている。

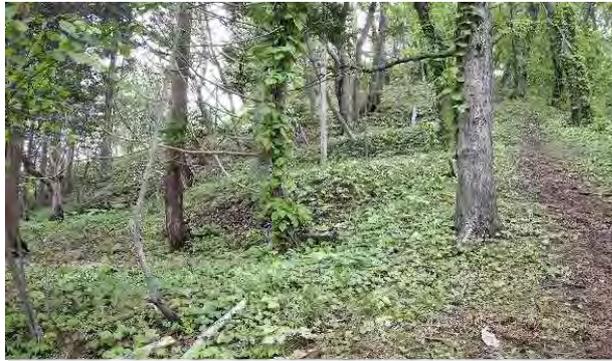
写真 4-10 腰曲輪 007

- ・発掘調査では、中世に構築された3段の腰曲輪が確認できる。現状では大正期の削平や盛土によって2段のみが認識できる。
- ・また、この辺りは植林された杉やトドマツ、カラマツが大きく成長し、遺構の地形を見渡しにくい現状となっている。

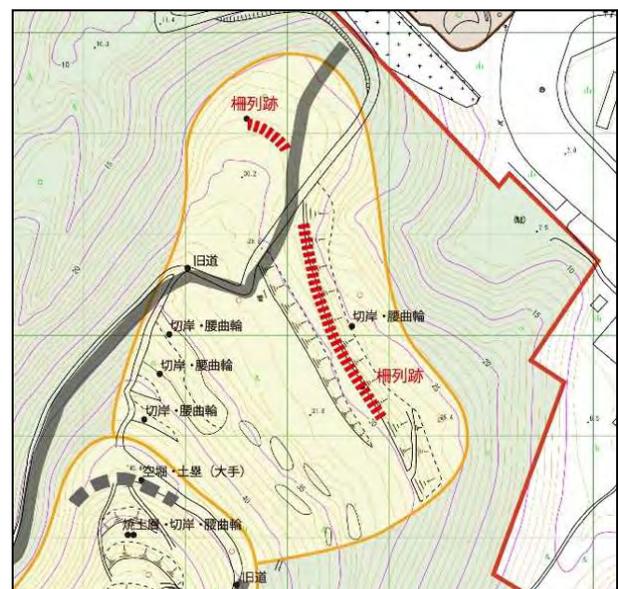
図 4-2 柵列跡位置図

- ・東西に長軸を持つ標高約 30m の腰曲輪で柵列跡を確認している。
- ・北西側に張り出した舌状台地でも柵列跡を確認している。
- ・いずれも覆土で埋め戻しを行い、遺構の保存をしている。そのため、現地で認識することは難しい。

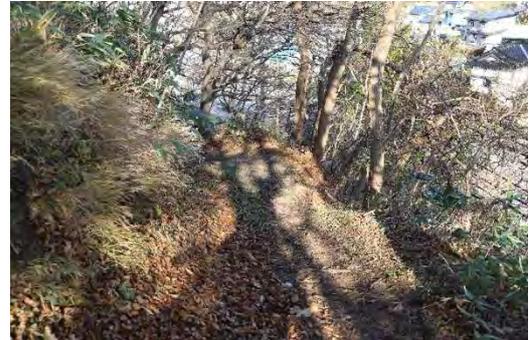
この通路は降雨などによる法面の浸食によって、道幅が狭くなっていることや道路脇の切土面の樹木で倒木の可能性が散見している。

写真 4-15 法面沿いの狭くなった道路

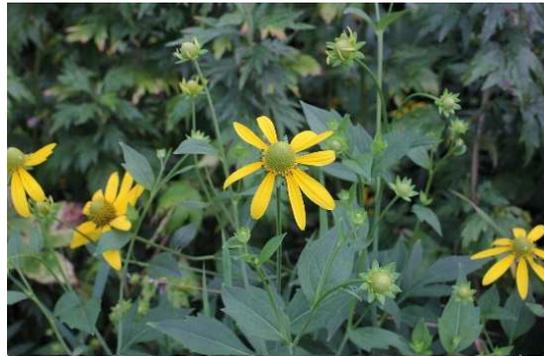
自然環境のうち植生では、頂上部の主郭で大きく育ったクロマツ（樹齢約 70 年）が見られる。また、搦手の土塁・空堀では、特定外来生物に指定されるオオハンゴンソウの繁茂も見られ、これらの除去対策も検討が必要となっている。

写真 4-19 オオハンゴンソウ

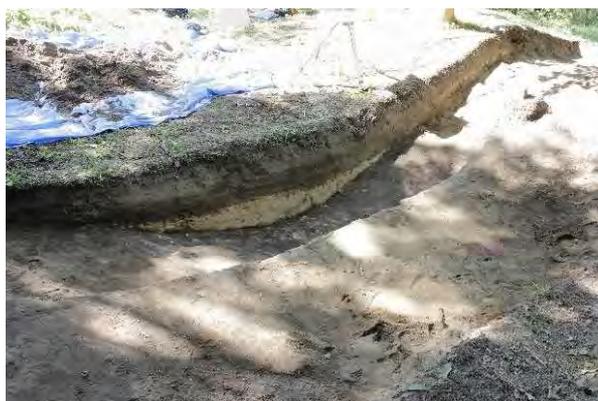
写真 4-20 土塁・空堀 001

- ・空堀状の地形が認識できる箇所が発掘調査で空堀を検出している。
- ・土塁は、空堀外側に空堀の掘上げ土で構築し、現地地形からも認識することができる。
- ・年に1回程度の草刈りによる遺構保存を行っているが、草の生長によって遺構が認識しにくい状況となる時期も見られる。

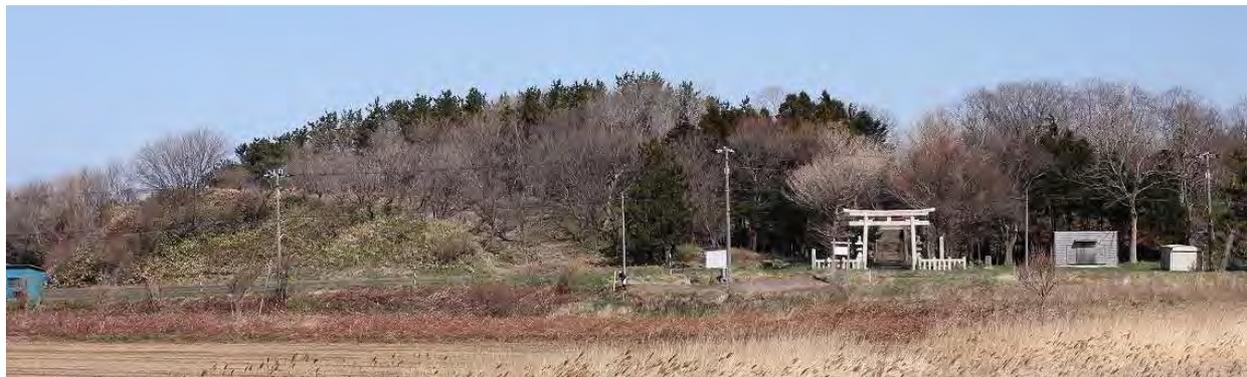
- ・天の川河口に面した立地から川湊を利用した館跡であることが理解できる。
- ・南郭より主郭を望むと保安林により、その形状を明確に認識することができない。

写真 4-23 南郭より主郭を望む

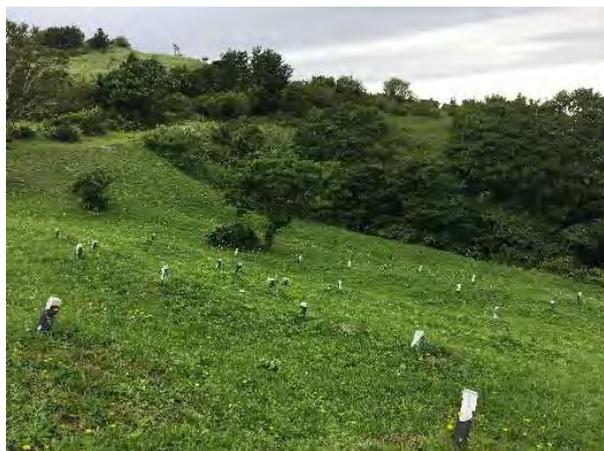
写真 4-28 墳墓群標柱（第Ⅱ地区）  
【S58 年度整備】 001

- ・館跡後方から夷王山山麓一体にかけて墳墓群（火葬墓、土葬墓）が広がっている。
- ・墳墓群の中からは、和人墓 124 基に加えて、アイヌ墓も 3 基発見されており、和人・アイヌの混住説を裏付ける有力な物証となっている。
- ・群在する墳墓群の形状が明瞭になるよう、クマザサを取り除き、芝によって形を表現し、定期的な草刈りによる管理を行っている。
- ・土盛の墳墓の形状と墓標柱により、多くの墳墓が点在している様子がわかる空間となっているが、墓標柱は、昭和 56 年度（1981）の測量調査で確認した墳墓に番号を付したものであり、現状では欠損していて番号が認識できないものも多く老朽化が激しい状況である。
- ・また、勝山館跡の性格を伝える上で、特に重要とされるアイヌ墓が未整備となっている。
- ・勝山館跡ガイダンス施設駐車場の下に和人墓があることを確認している。
- ・舗装整備にあたっては、基本的に凍結深度となる 60 cm の盛土厚を確保し、遺構保存をした上でを行っている。
- ・夷王山墳墓群エリアも含めた墳墓群全体を解説する説明サインを、昭和 60 年（1985）前半に設置している。

- ・今後は整備箇所を分散させることなく、勝山館跡を南北に縦断するルート沿線に絞って整備を進める。
- ・物見跡、荒神堂跡等の復元整備や斜面崩落地の法面保護などの災害対策を優先的に進める。
- ・宮の沢川と寺の沢川のコンクリート三面張り水路について、自然石の石積みに変えるなど史跡の本来的な水辺環境の復原に向け検討する。
- ・過去に整備した箇所では、経年による老朽化、毀損等も予想できるため、再整備を検討する。
- ・見学者にわかりやすい情報の提供に努める。
- ・戦後に植林し樹冠を上げる二次林である杉やトドマツ等が眺望景観を阻害しているため、夷王山山頂から館跡主体部、中央通路から対岸の洲崎館跡が見通せるよう樹木の選択的伐採を行い植生管理に努める。
- ・勝山館盛行期における「ミズナラブナ」を中心とした景観（古環境）の復元については、現況植生の分析結果に基づき植生管理の方針を定め、機会を捉えて実現に移すこととする。
- ・夷王山墳墓群は重要な遺構であることから、遺構確認調査等を最小限とし、慎重に対処しながら現状保存に努める。昭和 56 年度の測量調査で確認された墳墓に番号を付した表示杭は、現状で欠損するなど、番号が認識できないものも多くなっており、表示方法を工夫するなどして更新を行う。

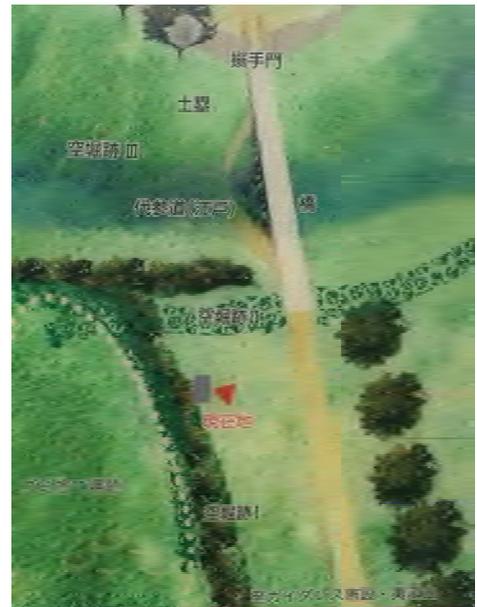
写真 4-32 空堀・橋の位置図  
(説明サイン板面より) 004

- ・搦手の発掘調査において、3条の空堀を確認している。
- ・空堀覆土からの出土品は、アイヌ・和人混住説の物証の資料の一部となっている。
- ・主郭搦手門に最も近い空堀（写真 4-32：空堀跡Ⅲ）は、掘りあげた状態に野芝を張り付けて表現している。

- ・他の2条の空堀は埋め戻し、空堀の形に地被植物を植栽することで空堀を表現している。
- ・搦手の空堀は、昭和56～57年度(1981～1982)に芝張りおよび植栽表示を整備し、現在も維持しているが、植栽は経年により、他の植物の侵入や形状の崩れなどが見られる。
- ・また、平成13年度(2001)には、空堀に木橋を復元整備している。橋の木部の一部に腐朽が見られるが、構造部分は維持している。
- ・遺構を解説する説明サインも同時期に設置している。

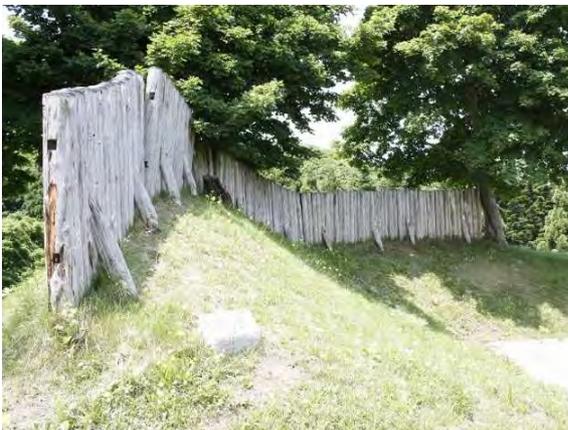
写真 4-36 柵の再整備前【S60 年度整備】 007

- ・ 搦手調査において確認した柵列を、昭和 60 年度（1985）に整備した。その後の劣化に伴い、平成 22 年度（2010）に最新の調査成果に基づき再整備を行っている。
- ・ 実際の検出遺構の杭穴の間隔から現状の柵に仕様を変更した。
- ・ 復元した柵列は現状で大きな腐朽等は見られず、良好な状態で維持している。

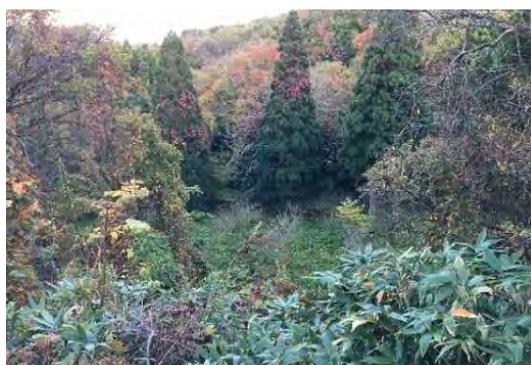
写真 4-40 華の沢倉庫群跡を上方より望む 009

- ・華の沢の平坦面で検出した 21 段状の区画（地割り）から、約 20 棟の総柱の倉庫跡と、10 棟の掘立柱建物跡を発見している。
- ・現状では、華の沢倉庫群に降りる階段を整備しているが草刈り頻度が低く、倒木やヒグマの出没があり、立ち入り制限が必要なエリアとなっている。また、樹木や野草が繁茂しており、主郭から見えにくい状況となっており、安全に配慮しながら、遺構の存在を意識させる環境整備が必要となっている。

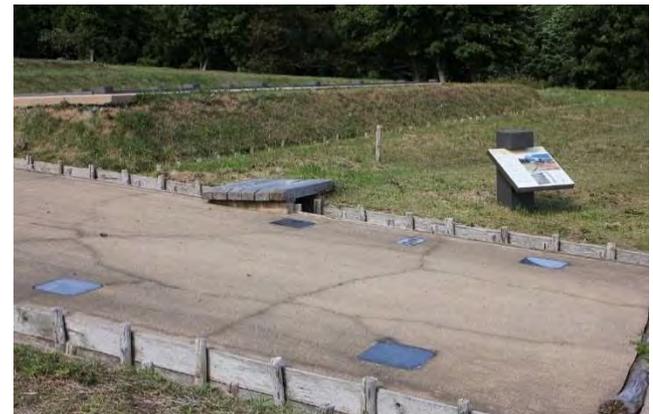
- ・中央通路の側溝より新しい大型の柱穴を確認し、櫓門として平面表示をしている。慶応2年（1866）の絵図で鳥居が描かれるため、近世に設置された鳥居の痕跡と思われる。

写真 4-48 櫓門の平面表示【H19年度整備】 018

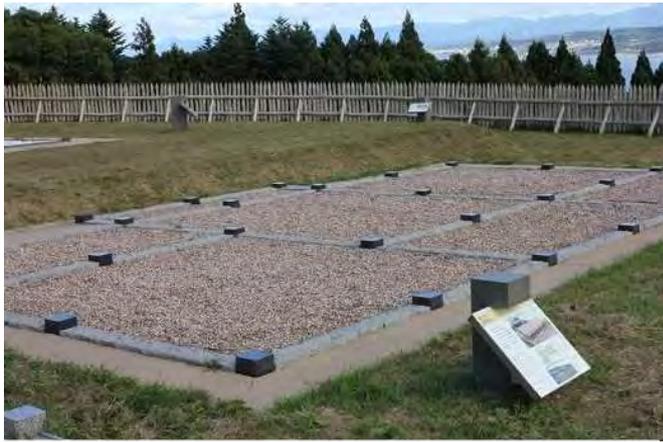
- ・主郭において、竪穴建物跡 103 基、掘立柱建物跡約 200 棟、石敷き礎石建物跡 1 棟の遺構を検出しており、掘立柱建物は、5～6回の建替えを行ったことが想定できる。建物は中央通路を挟んで整然と並んで配置されていたことを確認している。
- ・現在、主郭部では、屋敷割り地形の復元および、客殿や住居、小屋、倉などと考えられている建物遺構や板塀が平面表示及び芝張り整備を行っている。平面表示は、石材により建物範囲や柱の明示を行い、建物の面には防草シートを施工のうえ化粧砂利を敷設している。

写真 4-49 掘立柱建物の平面表示  
【H15・16年度整備】 019

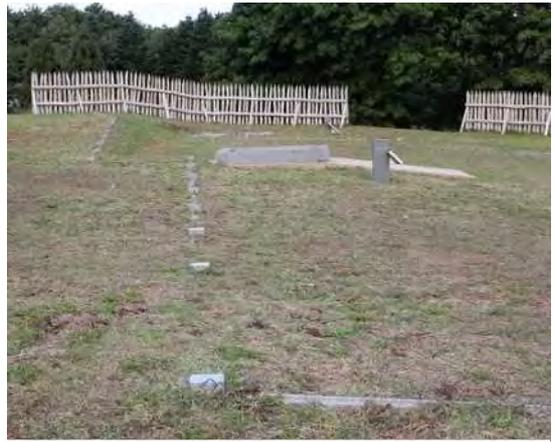
写真 4-50 板塀の平面表示  
【H15・16年度整備】 019

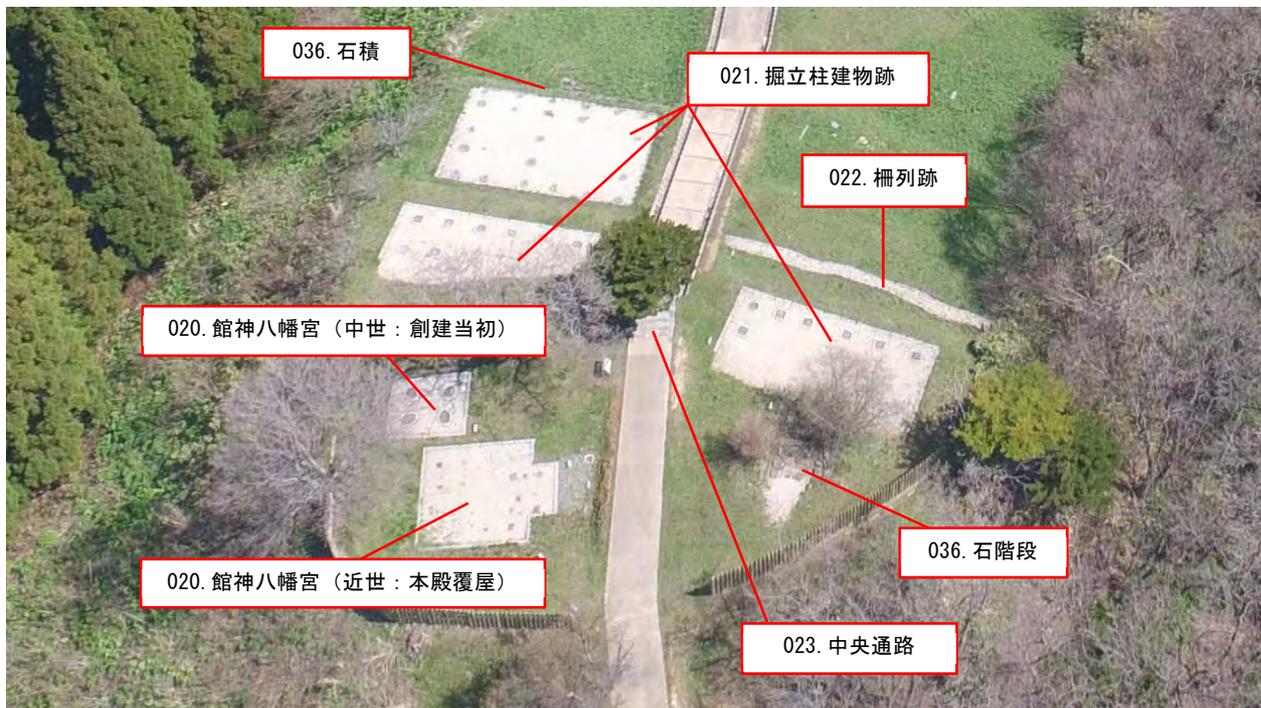
第1期整備期間に、土塁復元、丸太柵復元、館神八幡宮等の平面表示の整備を行っている。館神八幡宮は、中世と近世の遺構が重複しており、共に平面表示を行っている。時代の違いは、サインの表示を見れば把握することが出来るが、まぎらわしい。

写真 4-51 主郭（館神八幡宮周辺）の整備【S60・H18年度整備】（下が北）

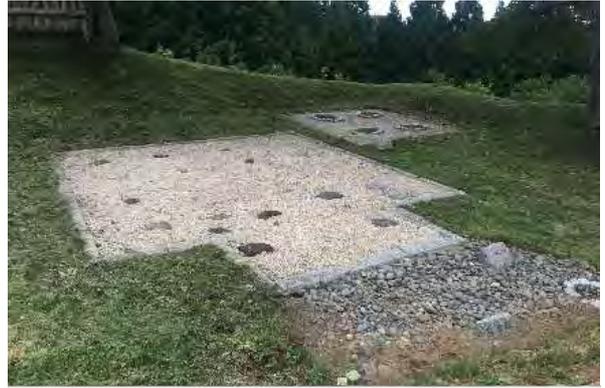
- ・主郭頂上部の掘立柱建物跡は、創建当初の社跡と考えられ、遺構の平面表示の整備を行っているが、遺構・遺物の再調査により、仏堂の遺構であった可能性が高まっている。今後、館全体の性格付けと合わせて、再度、詳細な調査検討が必要となっている。
- ・館平坦面の頂上部の礎石建物跡は、江戸期の本殿覆屋の跡と考えられ、平面表示の整備を行っている。また、周囲の土塁も江戸期のものである。
- ・史跡全体では、中世年代の遺構復元整備とすると、江戸期の遺構表示となっており、整備年代の違いに対する整理が必要となっている。
- ・防草シートによって整備した平面表示内のスギナ等を除草していたが、経年劣化によって防草効果が低下している。

写真 4-53 手前に近世、後方に中世の館神八幡宮の平面表示  
【S60 年度整備】 020

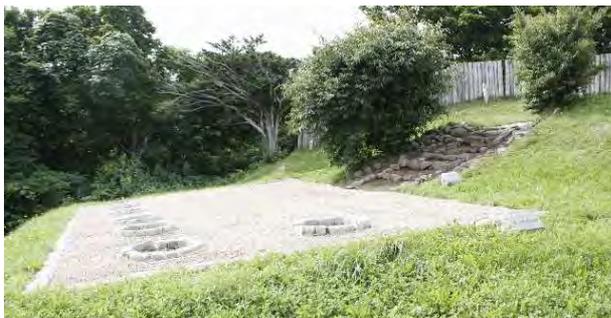
- ・館神八幡宮の中央道路を挟んで反対側に、掘立柱建物跡を検出しており平面表示している。
- ・この建物跡は性格が不明であるが、社寺関係の遺構の可能性があるので、今後、詳細な調査が必要となっている。
- ・整備年度が古い館神八幡宮周辺と主郭周辺の平面表示の復元仕様が異なっている。

写真 4-54 館神八幡宮向けの掘立柱建物の平面表示  
【S60 年度整備】 021

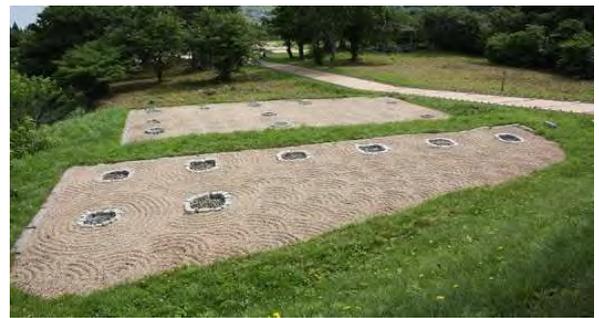
写真 4-55 掘立柱建物の平面表示  
【S60 年度整備】 021

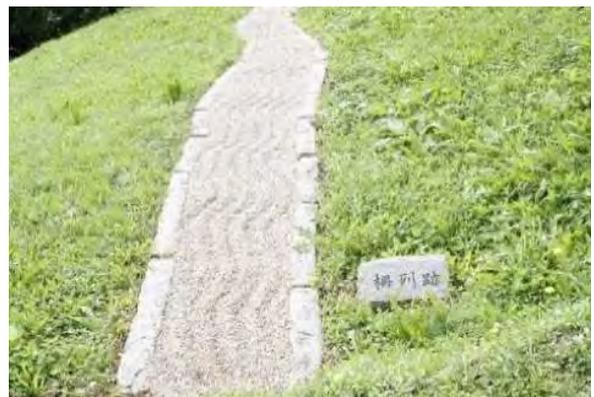
- ・御影石の縁石と砂利で柵列跡を表現している。

写真 4-56 柵列の平面表示【S60 年度整備】 022

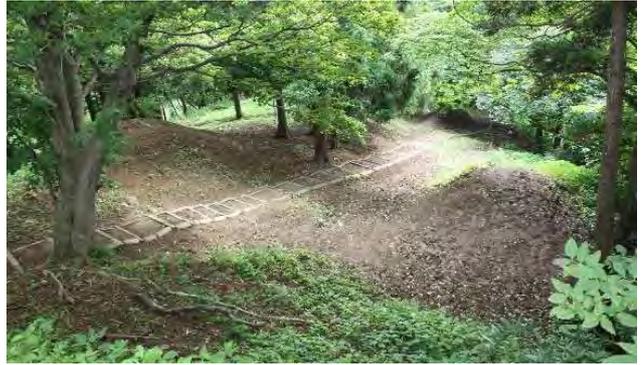
- ・旧笹浪家住宅側入口から園路を登り、北郭に取り付く部分に虎口が確認できる。
- ・虎口に、空堀・橋・土塁、和人墓が見つかっている。
- ・連続していたと考えられる空堀・土塁を、通路跡が切断しており、虎口であることを示す空間となっていない。遺構の顕在化が求められる。

写真 4-59 空堀・土塁・橋が検出された虎口 025

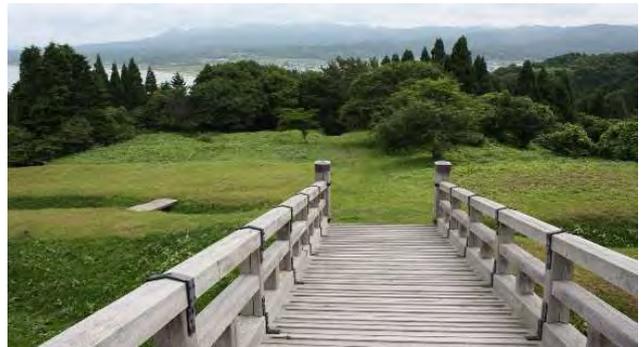
- ・昭和 45 年（1970）に自然研究路として砂利敷きによって整備を行った。
- ・発掘調査で排水溝を伴う中央通路の遺構を確認しており、現在は草地刈り込みで表現している。

写真 4-60 草刈りで顕在化する北郭の中央通路 026

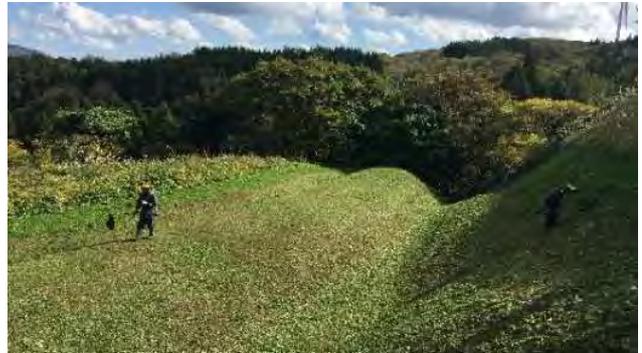
- ・大手空堀は、昭和 63 年（1988）から平成 2 年（1990）にかけて芝張り整備を行い、現在も草地として草刈り管理を行っている。

写真 4-61 除草による管理の大手空堀【H1・2 年度整備】 028

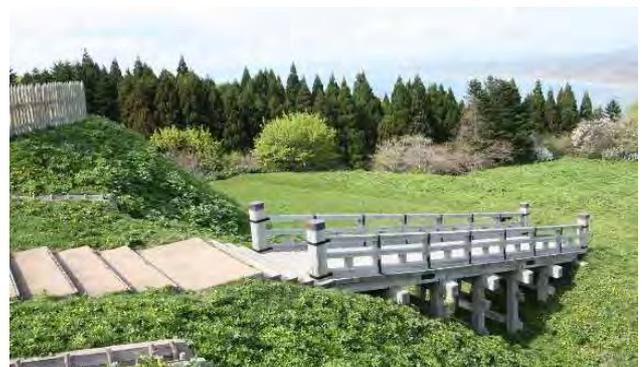
- ・環境整備により空堀木橋を復元整備している。
- ・橋の木部に一部老朽化が見られる。

写真 4-62 大手空堀の木橋【H14 年度整備】 029

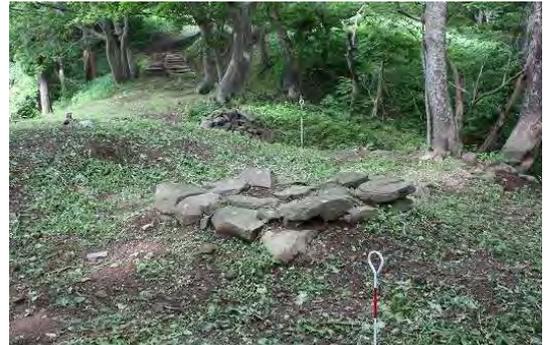
- ・蠣崎宗家の季広が謀反の罪で殺害した基広の霊を鎮めるために建立した荒神堂の跡地とされる。
- ・発掘調査では、布堀の柵跡、石積の痕跡、二間四方の柵跡、軸の異なる礎石建物を2棟確認している。
- ・天保11年（1840）石積みされた荒神堂跡、階段及び玉垣の礎石が現存するが、3間×3間（柱間寸法3尺）の中世の荒神堂（礎石建物）の遺構の顕在化が求められる。
- ・荒神堂跡周辺に倒木や倒木の可能性箇所、近接する沢沿いに急傾斜や崖地が存在する。倒木を示す看板や柵など、安全性の面からの対策検討が必要。
- ・また、発掘調査では近世であるが天保11年（1840）以前の荒神堂跡及び布堀の柵を検出している。

写真 4-63 荒神堂 030

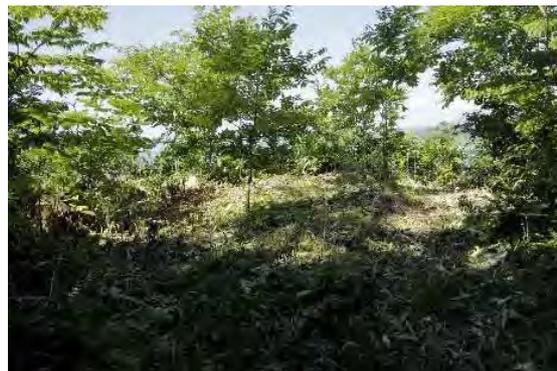
- ・樹木が隙間から洲崎館方向を望むことができるが、眺望確保のため樹木の伐採が必要となっている。

写真 4-65 物見から洲崎館方面を望む 035

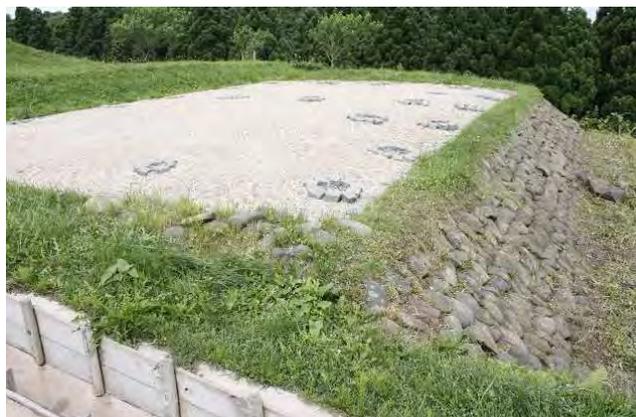
- ・館神八幡宮向かいの掘立柱建物平面表示前および館神八幡宮下に、近世の階段や石積がそのまま地上に露出している。

写真 4-66 館神八幡宮下の石積【S60 年度整備】 036

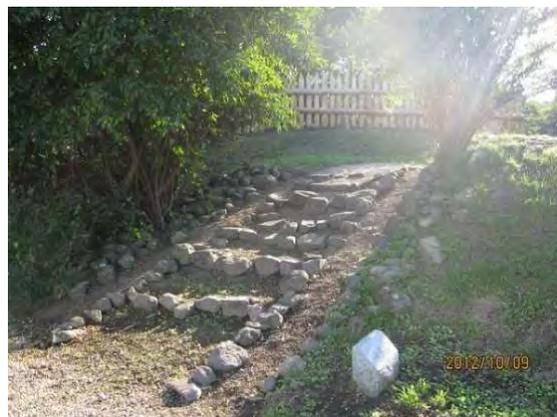
写真 4-67 館神八幡宮向いの石階段【S60 年度整備】 036

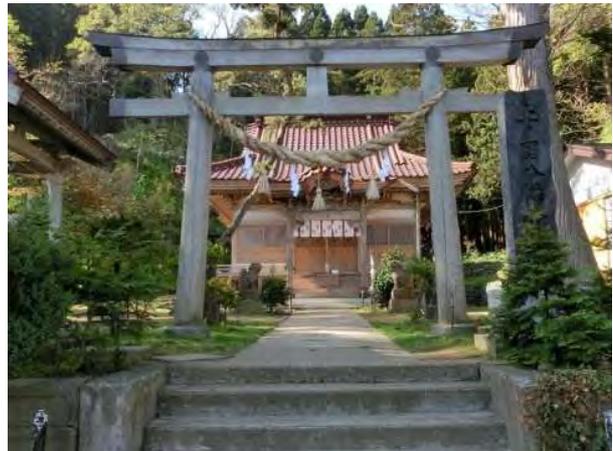
- ・本殿は元禄12年（1699）の建立で北海道内に現存する神社建築では最古に属する。
- ・文明5年（1473）武田信広が勝山館内に館神として創建した社（本質的な価値である020館神八幡宮跡）で、明治9年現在地に本殿を遷し、若宮社を合祀している。
- ・松前家13代道広、14代章広の書が社宝として伝えられているほか、福井県特産の笏谷石製の狛犬が設置されている。
- ・上ノ國八幡宮境内地は、参道、鳥居、拝殿、狛犬、石燈籠、御手水舎、社務所、御輿倉、旧御輿蔵、石碑、石積擁壁からなる。
- ・裏手の沢沿い法面に土砂崩れが見られ、平成20年（2008）に史跡の国庫補助で法面保護の整備を行った。

写真 4-70 上ノ國八幡宮拝殿 040

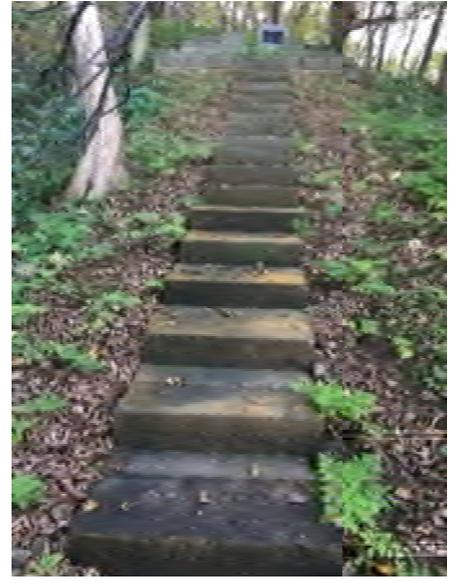
写真 4-77 通路跡沿い 043

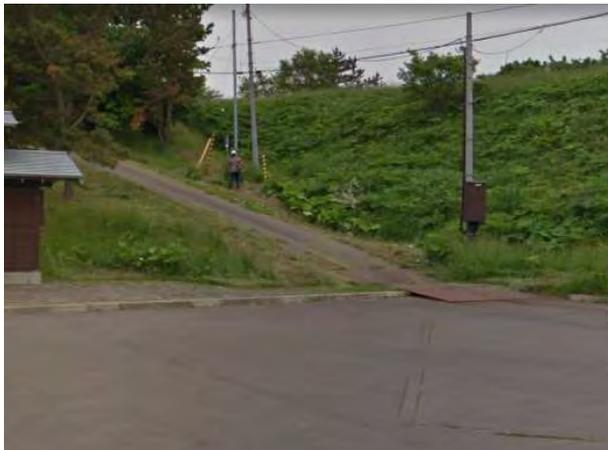
また、道路の幅員が狭く、かつ、遺構を守るために表層から立ち上がる形で舗装を敷設していることもあり、傾斜となっているカーブの部分で脱輪したり、普通車の場合、車体が道路に擦ったりしやすいなど、維持管理作業をする上で不便な状況となっている。

写真 4-78 管理用道路の入口部分（駐車場より） 044

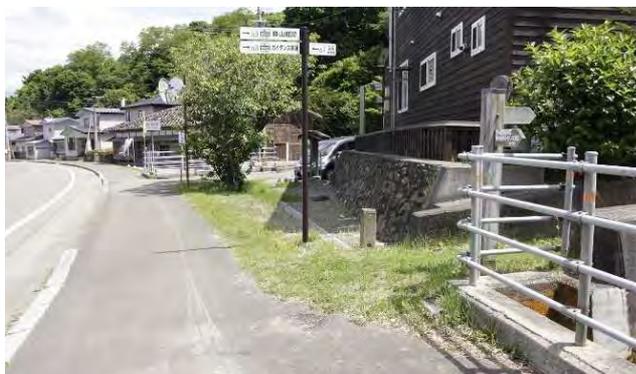
勝山館跡へ至る北側エントランスの上り口は、神社と寺の間を流れる水路沿いにあり、入口部分に誘導標識を設置しているが、標識が目立たないため来訪者が分かりにくい状況となっている。

写真 4-83 北側エントランスの上り口【H20 年度】 048

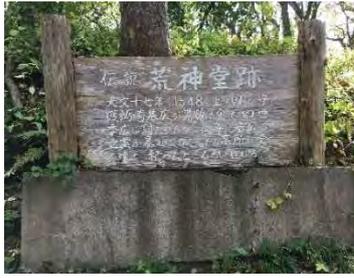
**1. 昭和 50 年設置サイン**  
伝説を解説する説明サイン（町費で設置）。コンクリート基礎に木製。墳墓群第一地区にも基礎なしの同タイプのもを設置している。いずれも老朽化が進んでいる。

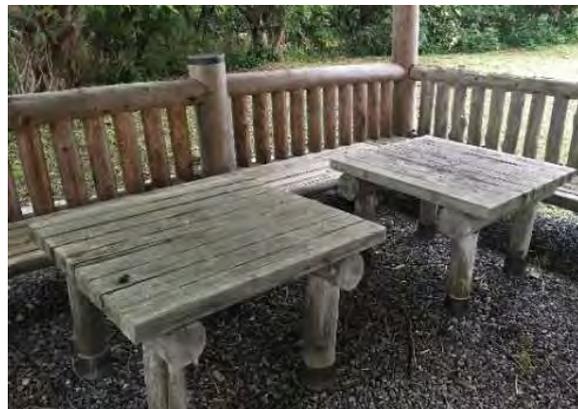
主郭（客殿周辺）の休憩・滞留施設として、テーブル・ベンチ付きの四阿を整備しているが、四阿の老朽化および、樹木が茂り、眺望が悪いとともに暗い雰囲気となっている。

写真 4-91 主郭に位置する四阿 老朽・腐朽が進んでいる【S62 年度整備】 056

評価			
耐久性	機能性		必要な対策
○ 適切に維持されている。	△	周辺の情報が多く、史跡の情報が不足している。	上りルートに関する解説などの展示内容のリニューアルを行う。
○ 適切に維持されている。	○	史跡名称を適切に伝えている。	現状を維持する。
○ 適切に維持されている。	○	散策ルートについて適切に伝えている。	現状を維持する。
× プラスチックで張り付けた文字が凍結融解などによって剥がれている。	○	散策ルートについて適切に伝えている。	文字の表示に係る仕様を変更して再整備する。
○ 適切に維持されている。	△	文字部分がみづらい。	文字の着色を維持管理の範囲で行う。
○ 適切に維持されている。	○	遺構名称を適切に伝えている。	現状を維持する。
× 乾燥による収縮で基礎部分が劣化している。	○	遺構名称を適切に伝えている。	仕様を変更して整備する。
× 彫り込んだ部分の色が剥離して文字が認識しづらい。	×	ステンレス版が反射して説明が見にくい。	ステンレス版をH18の樹脂製に変更する。
○ 適切に維持されている。	○	適切に遺構の内容を伝えている。	現状を維持する。遺構の再検討で評価が異なった場合は盤面のみ交換する。
○ 適切に維持されている。	○	適切に遺構の内容を伝えている。	現状を維持する。遺構の再検討で評価が異なった場合は盤面のみ交換する。
○ 適切に維持されている。	△	<ul style="list-style-type: none"> <li>全体が一望でき、わかりやすい。</li> <li>新たな調査成果によって、表示内容が古くなっている。</li> <li>表示ランプが全色同じなので、複数人で押したときに混乱が生じる。</li> </ul>	新たに明らかとなった本質的価値等の情報を模型に追加する。
△ 乾燥による収縮で老朽化している。周囲の樹木が茂り、屋根に苔が繁茂している。	×	<ul style="list-style-type: none"> <li>当時の建物と混同される。</li> <li>樹木が茂り、眺望が悪いとともに暗い雰囲気となっている。</li> </ul>	周囲の樹木を撤去し、中世の掘立柱建物に準じた仕様で再整備する。

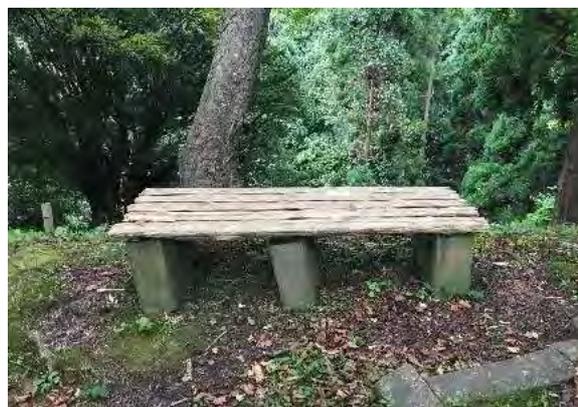
休憩・滞留施設としては、荒神堂跡付にベンチ 1 基（町費）を整備しているが、老朽化が進んでいる。

写真 4-93 老朽化が進んだベンチ【S50 年度整備】 058

○ 適切に維持されている。	○	適切に機能している。	現状を維持する。
○ 適切に維持されている。	○	適切に機能している。	現状を維持する。
× 乾燥による割れや雨水による腐朽がみられる。	×	劣化がひどく、腰を掛けて休憩できない。	撤去する。

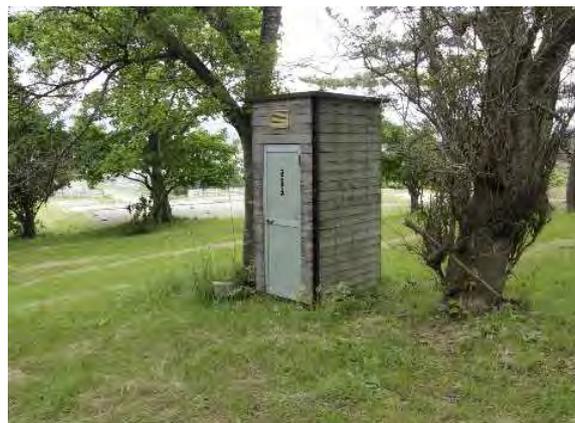
主郭（客殿周辺）には、過年度に実施した主郭における発掘調査の際に使用していた仮設トイレ（汲み取り式）と水道を設置している。

写真 4-98 主郭のトイレ【H5年設置】

評価			
耐久性	機能性		必要な対策
	×	雑草地であるため、草刈りの頻度が高い。	周囲の環境に合わせ、ウッドチップ等の自然素材で整備する。
	×	サイン等の表示もなく、遺構の周知がされていない。	現状を維持し、サインで周知する。
○ 適切に維持されている。	△	小橋の位置が整備後の調査で確認された中央通路と異なっている。	小橋の位置を検討し、橋の整備を行う。
○ 地面と接する木部に一部腐朽が見られるが、構造部分は維持されている。	○	主郭部分を固く守っていたことを認識することができる。	防腐処理などの適切な維持管理が必要である。
×	△	凍結融解で土舗装の園路や階段が剥離している。	素材及び仕様を検討した再整備が必要である。
△	×	乾燥による収縮等で劣化がみられる。雨水などで土の移動が生じ、ステップがズレている。	排水処理をし、素材を検討した再整備が必要である。
△	△	・園路として適切に機能している。 ・園路両側の法面が降雨などにより浸食され、土砂が園路に堆積している。	・ブロックのズレは、通常の維持管理で補修。 ・法面は自然環境に配慮し、適切な保護措置を行う。
	×	平成8年度（1996）に「福山街道」として「歴史の道百選」に指定されているが、支障立木などにより散策が容易でない。	散策が困難であるため、現状を維持する。
×	×	土舗装の路盤と石の接続部が石の沈下によって外れている。	階段の仕様変更とスロープの確保を行う。
○ 適切に維持されている。	×	・道路の幅員が狭く、カーブの部分で脱輪する事例がみられ、維持管理作業をする上で不便となっている。 ・普通車は、傾斜が大きい箇所で車体を道路に擦ったりしやすい。	道路幅の確保、ルート及び傾斜を緩くするなどし、管理用車両や福祉車両の往來も可能にした整備をする。
△ 適切に維持されている。	△	・空調管理ができないため、遺物の展示環境として適していない。 ・入口に誘導するサインがないため、わかりづらい。	・遺物の展示を極力行わない。 ・入口に誘導サインを設置する。
○ 適切に維持されている。	×	和式でバリアフリー化が進んでいないことやすぐ詰まるなど利用上の不具合が指摘されている。	多くの人ができる洋式やバリアフリーの仕様へ改修する。

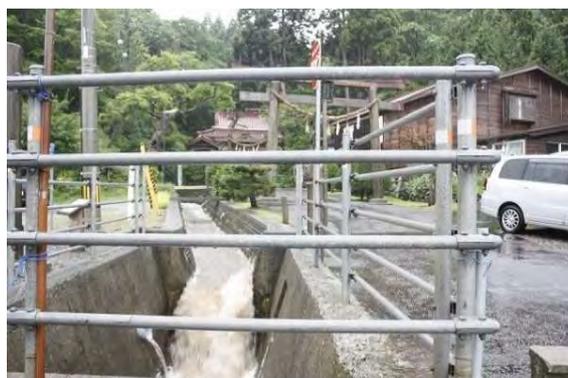
国道に面した大手（町屋）周辺では、宮の沢・寺の沢のコンクリート張りの水路や旧笹浪家住宅、上ノ國八幡宮社務所、上國寺庫裏などの工作物が多く点在している。

写真 4-100 コンクリート張りの宮の沢

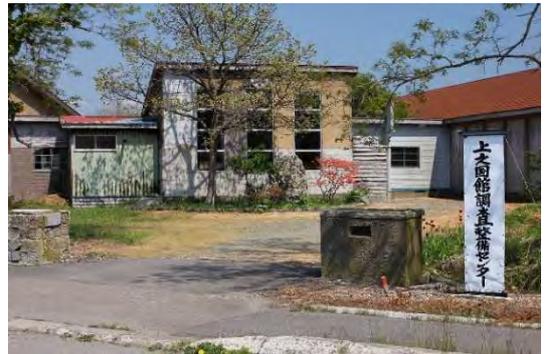
平成20年(2008)7月10日に指定された重要文化財北海道之上国勝山館跡出土品(921点)は、町内に展示可能な施設がないため、指定以来上ノ国町役場庁舎2階に収蔵されたまま公開活用できていない。一方、展示品以外の出土品やその他の文化財、昭和54年度(1979)以降の史跡整備に伴う勝山館跡の発掘調査や緊急発掘調査などの図面及び写真などは、昭和26年(1951)建築の木造校舎を改修した上之国館調査整備センターで保管をしている。当施設では、金属製品や木製品の保存処理を自前で実施し、恒久的な遺物の保存に努めているが、空調設備が備わっていないことに加え、建物が木造であるための火災の懸念、さらに築70年を経過して老朽化が進むことで適切な保管環境の確保が困難となっている。

写真 4-106 上之国館調査整備センター (H8年度から使用)
