通学路合同点検 再点検箇所図(檜山郡上ノ国町 上ノ国小学校校区)

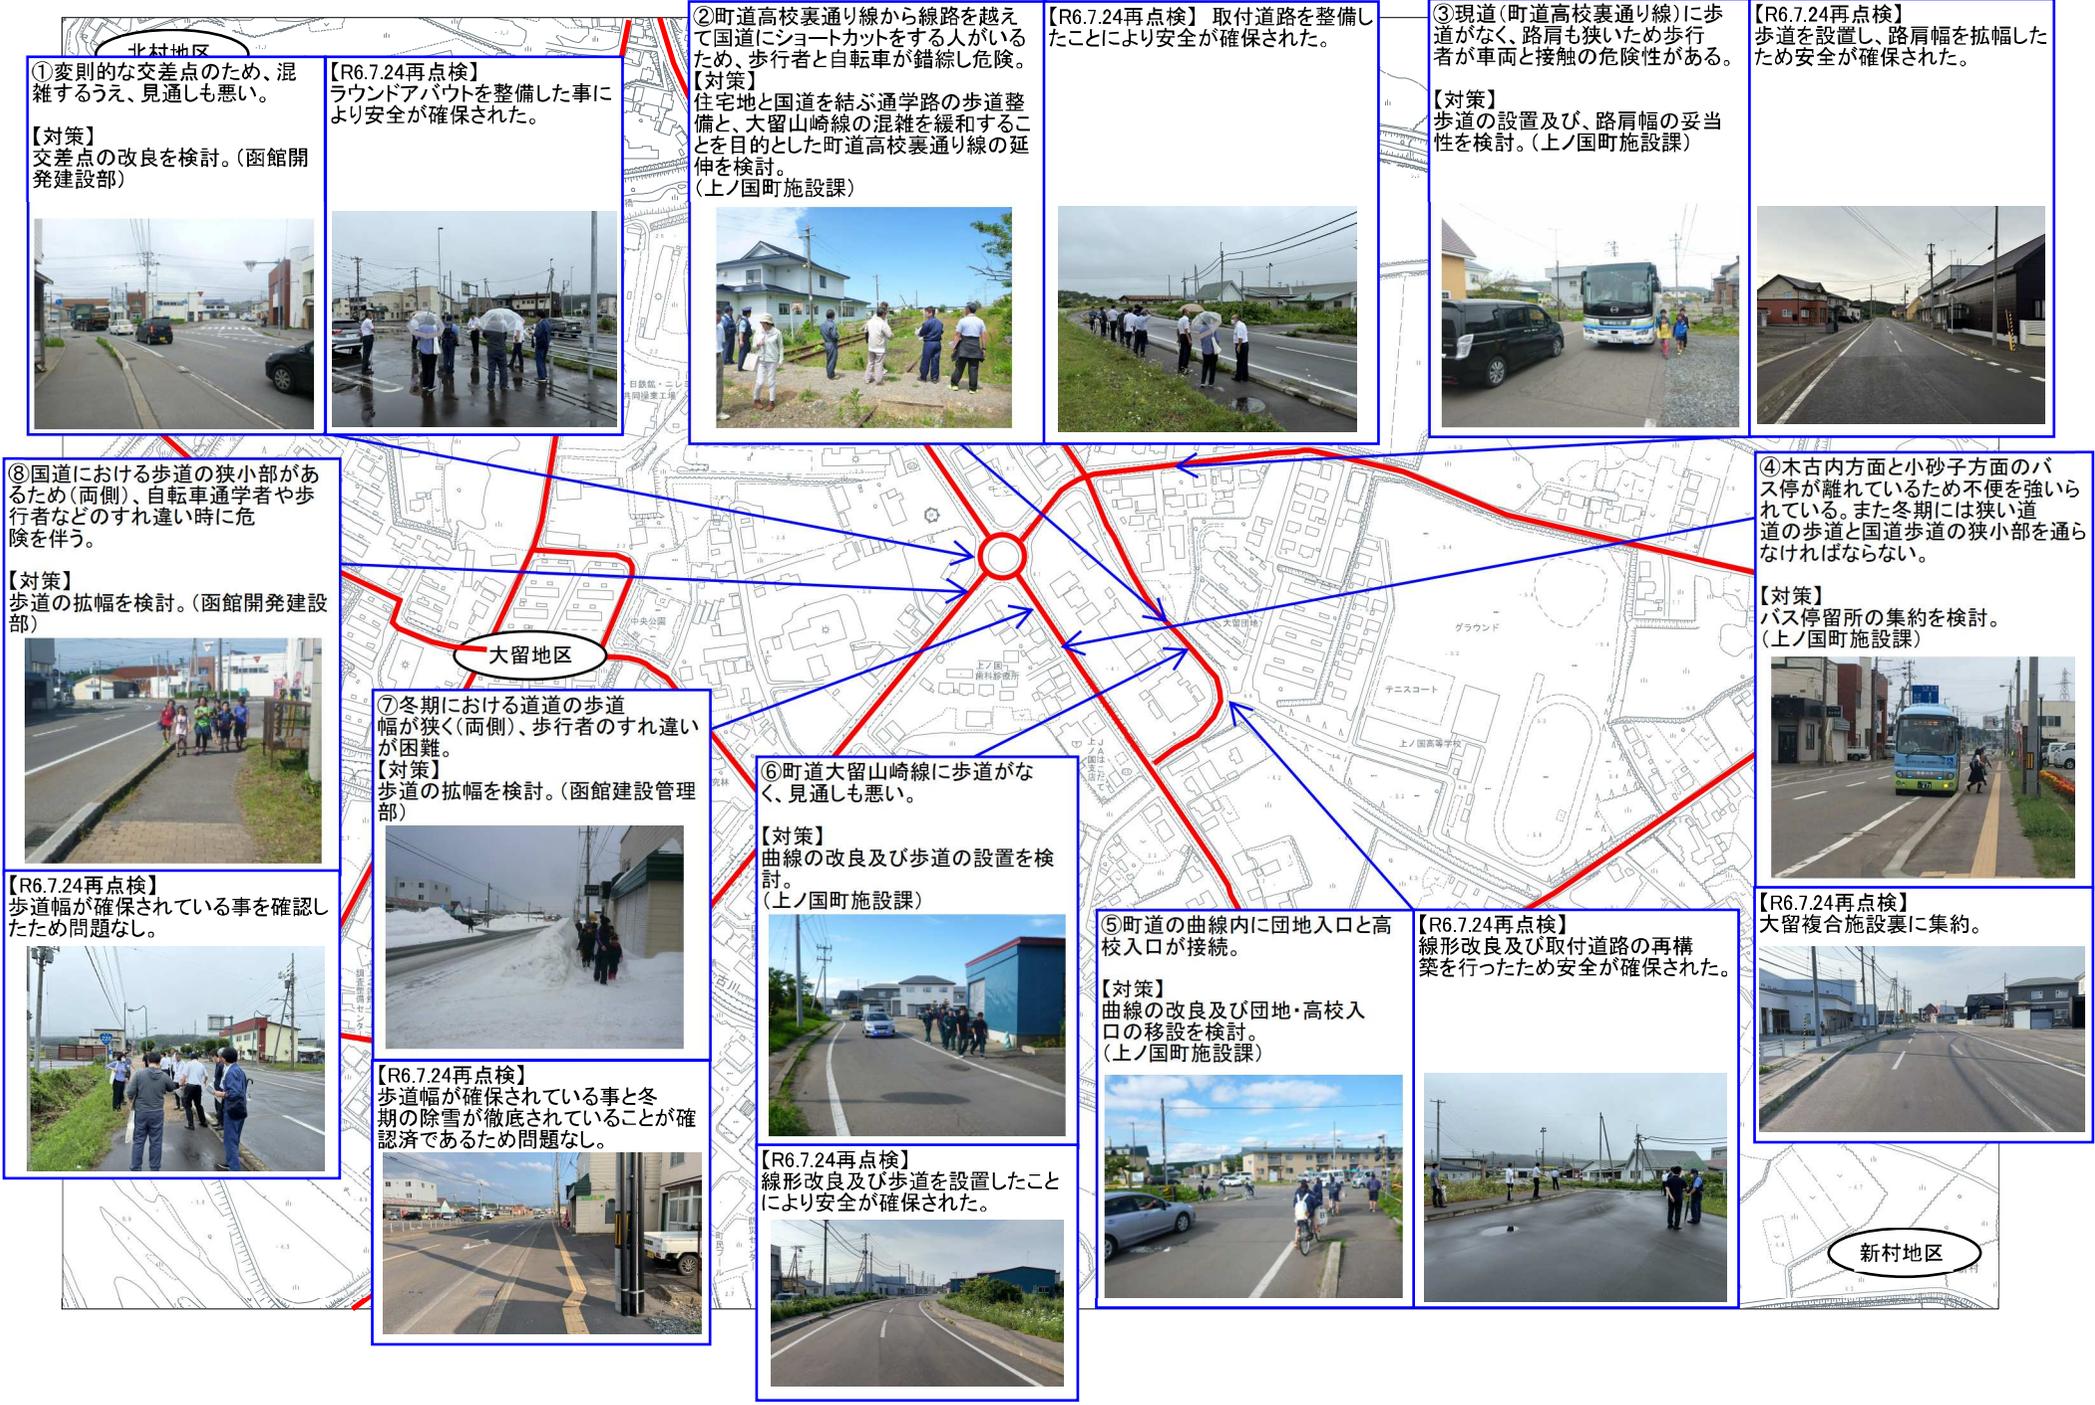
①変則的な交差点のため、混雑するうえ、見通しも悪い。

②町道高校裏通り線から線路を越えて国道にショートカットをする人がいるため、歩行者と自転車が錯綜し危険。

③現道(町道高校裏通り線)に歩道がなく、路肩も狭いため歩行者が車両と接触の危険性がある。

⑥国道における歩道の狭小部があるため(両側)、自転車通学者や歩行者などのすれ違い時に危険を伴う。

⑦冬期における道道の歩道幅が狭く(両側)、歩行者のすれ違いが困難。

⑥町道大留山崎線に歩道がなく、見通しも悪い。

⑤町道の曲線内に団地入口と高校入口が接続。

④木古内方面と小砂子方面のバス停が離れているため不便を強いられている。また冬期には狭い道道の歩道と国道歩道の狭小部を通らなければならない。

【対策】
交差点の改良を検討。(函館開発建設部)

【R6.7.24再点検】
ラウンドアバウトを整備した事により安全が確保された。

【対策】
住宅地と国道を結ぶ通学路の歩道整備と、大留山崎線の混雑を緩和することを目的とした町道高校裏通り線の延伸を検討。(上ノ国町施設課)

【R6.7.24再点検】 取付道路を整備したことにより安全が確保された。

【対策】
歩道の設置及び、路肩幅の妥当性を検討。(上ノ国町施設課)

【R6.7.24再点検】
歩道を設置し、路肩幅を拡幅したため安全が確保された。

【対策】
歩道の拡幅を検討。(函館開発建設部)

【対策】
歩道の拡幅を検討。(函館建設管理部)

【対策】
曲線の改良及び歩道の設置を検討。(上ノ国町施設課)

【対策】
曲線の改良及び団地・高校入口の移設を検討。(上ノ国町施設課)

【R6.7.24再点検】
線形改良及び取付道路の再構築を行ったため安全が確保された。

【対策】
バス停留所の集約を検討。(上ノ国町施設課)

【R6.7.24再点検】
歩道幅が確保されている事を確認したため問題なし。

【R6.7.24再点検】
歩道幅が確保されている事と冬期の除雪が徹底されていることが確認済であるため問題なし。

【R6.7.24再点検】
線形改良及び歩道を設置したことにより安全が確保された。

【R6.7.24再点検】
大留複合施設裏に集約。
